O equipo redactor do PLAN XERAL MUNICIPAL DE CASTRO DE REI , é o que a continuación se relaciona:

| <b>NOME:</b><br><i>Capela en Folgueira</i> | <b>COORDENADAS UTM:</b><br>626412, 4786004 | <b>CLASIFICACIÓN DO SOLO</b><br><b>[Ben catalogado]:</b><br>SNR, Q | <b>DESCRICIÓN:</b><br>Capela que debía de formar parte dun antigo conxunto de casa señorial ou polo menos de casa grande. A zona da capela forma parte da casa, actualmente cuberta a dúas augas con teitume de lousa sobre estrutura de madeira. Con base de chacotería, encóntrase revestido na súa maior parte con morteiro, sin rematado cromático. Presenta un mal estado de conservación.Perdeu a maior parte dos elementos que caracterizan este tipo de construcións relixiosas ademais, de ter pequenos derrubamentos na súa cuberta. Destaca o valor deste inmobile pola súa antiga función relixiosa e social dentro da comunidade |
| <b>CÓDIGO IDENTIFICATIVO:</b><br><i>A3-01</i> | <b>TITULARIDADE:</b><br>Privada | <b>REGULACIÓN ESPECÍFICA:</b><br>E/PT | |

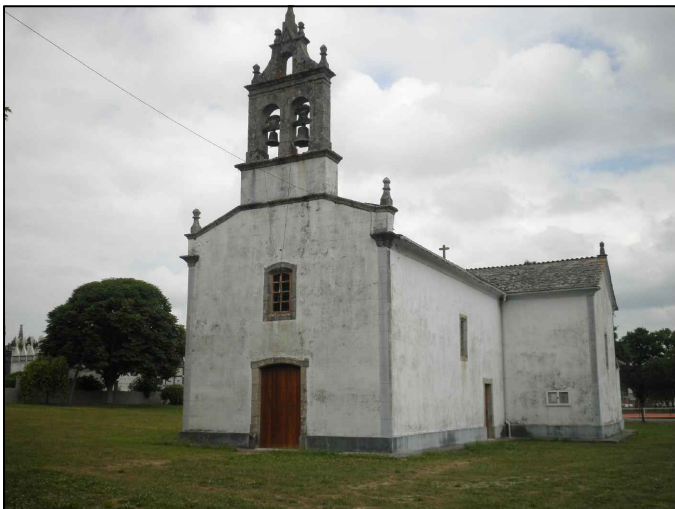
| <b>NOME:</b><br><i>Iglesia Parroquial de San Pedro de Bazar</i> | <b>COORDENADAS UTM:</b><br>627384, 4786945 | <b>CLASIFICACIÓN DO SOLO</b><br>[Ben catalogado]:<br>SR/PP, Q | <b>DESCRICIÓN:</b><br>Este templo parroquial foi edificado en 1921 sobre os alicerces doutro templo máis antigo e de reducidas dimensións que ameazaba ruína e quedara obsoleto para as necesidades parroquiais daquel entón. Planta de cruz latina e senllas sancristías nos ángulos da cabeceira; de nave rectangular cuberta a dúas augas igual que as naves do cruceiro, mentres que as sancristías son máis baixas e se cobren cada unha por dous telladiños de forma angular. Comunican as naves coa capela maior arcos triunfais de catro arquivoltas que parten de impostas molduradas. A fábrica de toda a edificación está recebada e branquexada, colgando na nave principal uns cadros con imaxes do Vía Crucis. O frontis está elaborado con bloques de granito e a espadana está formada por senllos corpos para as campás e un terceiro oco para o campanil culminado con pináculos. Tallas ao interior do s. XVIII con certo valor escultórico. Outras, de estilo neogótico moderno, carentes de valor. |

| <b>PARROQUIA:</b><br>Bazar (San Pedro) | <b>OBRAS PERMITIDAS:</b><br>Obras de conservación, restauración e consolidación; segundo regulación específica. Prohíbense todas as demais obras que difiran das anteriores. | | |

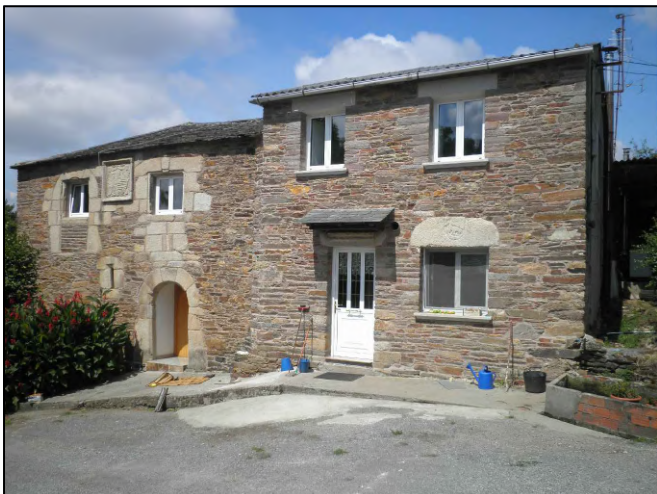
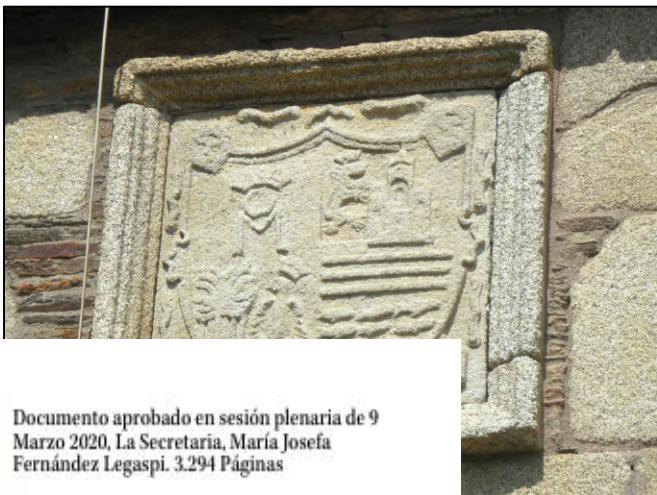
| <b>NOME:</b><br><i>Casa con Escudo en Pacio</i> | <b>COORDENADAS UTM:</b><br>628427, 4787328 | <b>CLASIFICACIÓN DO SOLO</b><br>[Ben catalogado]:<br>SNR | <b>DESCRICIÓN:</b><br>Edificación residencial, planimetría rectangular, de dúas plantas (baixo e primeira), cuberta a tres augas con lousas de pizarra como material de cobertura e carente de elementos de recollida e evacuación de pluviais, cerramentos de fachadas en pedra vista de mampostería alternada con cachotería e sillería en bloque de granito con función portante dos ocos, distribución regular e simétrica de ocos para ventás na primeira altura e inexistencia de ocos, agás a porta de acceso principal e máis unha <i>bufarda</i> vertical, na planta baixa; carpintería metálicas con acado lacado. Destaca o emprazamento na primeira altura dun escudo que mantén o carácter orixinario e, tamén, a formación do oco correspondente a porta de acceso a edificación que evidencia un arco de medio punto no seu dintel, aquilataado con sillería de pedra granítica. En canto o seu estado de conservación, non se advirten deterioros a significar en toda a súa envolvente exterior. |

| <b>PARROQUIA:</b><br>Bazar (San Pedro) | <b>OBRAS PERMITIDAS:</b><br>Obras de conservación, restauración, consolidación e rehabilitación; segundo regulación específica. Prohíbense todas as demais obras que difiran das anteriores. | | |

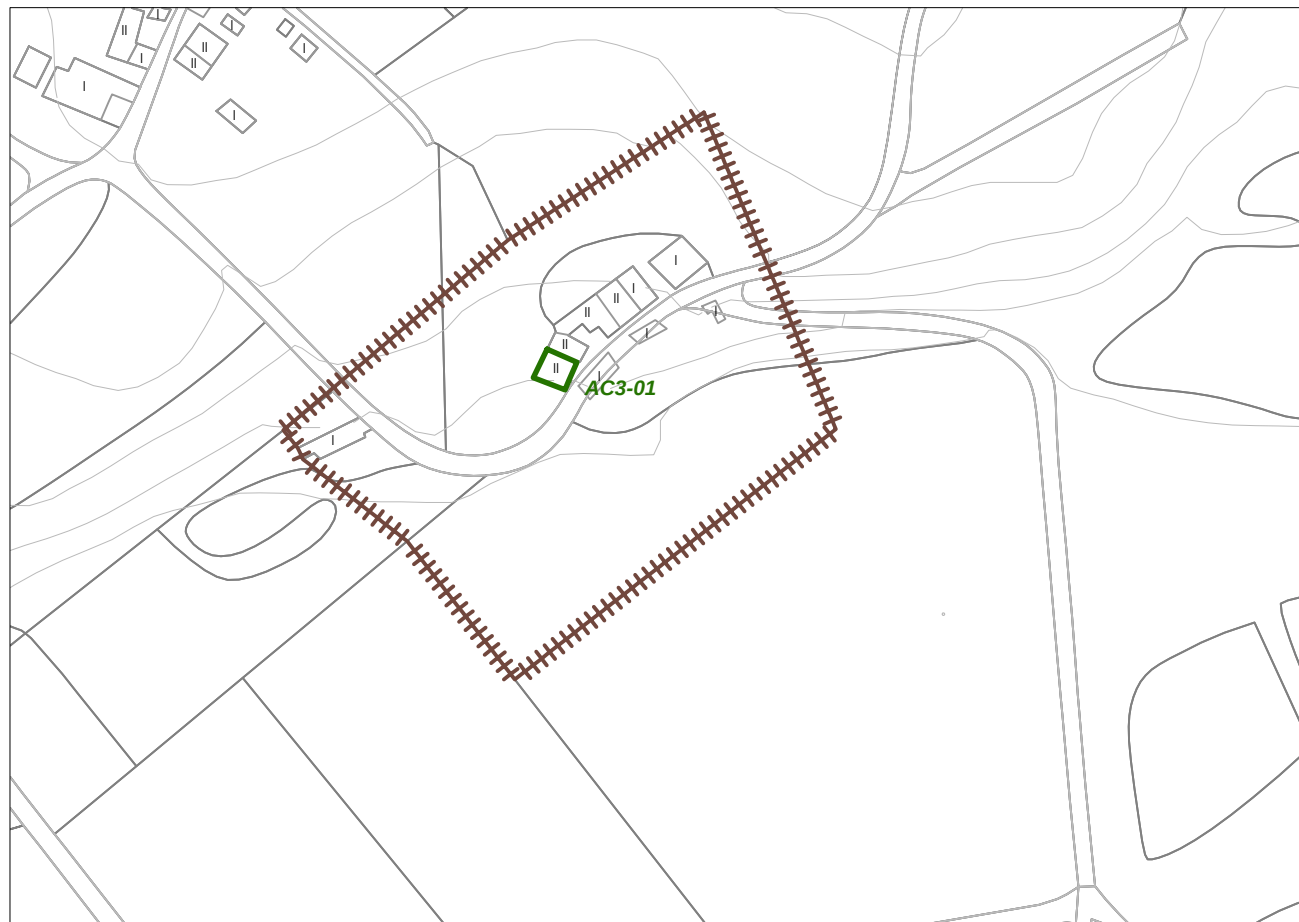
#### DELIMITACIÓN PLANIMÉTRICA:

| <b>CÓDIGO IDENTIFICATIVO:</b><br><b>AC3-01</b> | <b>TITULARIDADE:</b><br>Privada | <b>REGULACIÓN ESPECÍFICA:</b><br>E/PT | <b>DEMAIS INDICACIÓNS:</b><br>O escudo descrito anteriormente tendrá, a todos os efectos, no presente Catálogo a condición de BIC, establecéndose para o mesmo un nivel de protección integral, nivel de protección iste que admitirá exclusivamente traballos de conserxación e restauración sobre o citado escudo. |

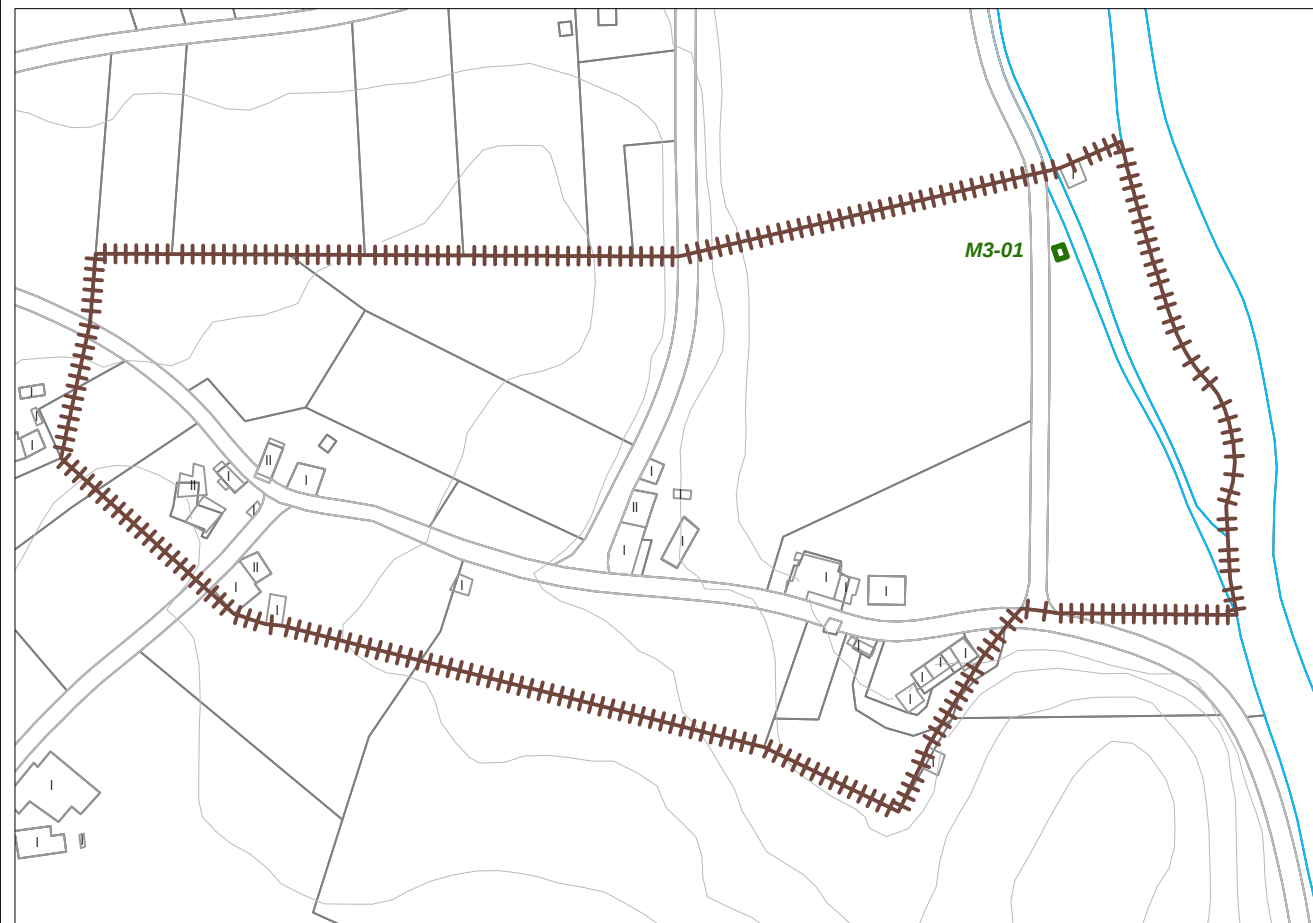
#### DELIMITACIÓN PLANIMÉTRICA:

| <b>NOME:</b><br><i>Muiño en Folgueira</i> | <b>COORDENADAS UTM:</b><br>626562, 4786099 | <b>CLASIFICACIÓN DO SOLO</b><br><b>[Ben catalogado]:</b><br>SR/PA, SR/PAG | <b>DESCRIPCIÓN:</b><br>Edificación de planta rectangular, con cerramentos de cachotaría de xisto da zona á vista con cuberta a dúas augas. Mal estado de conservación debido a presenza de vexetación nos muros e no interior do recinto, desaparición total da cuberta. Esta edificación tivo unha vida útil como muiño. Se deberá hacer una rehabilitación para su puesta en valor. |
| <b>LUGAR:</b><br>Folgueira | <b>TIPOLOXÍA:</b><br>Ben Arquitectónico- Etnográfico | <b>NIVEL DE PROTECCIÓN:</b><br>Ambiental | <b>DEMAIS INDICACIÓNS:</b><br>Advirtese o mal estado do ben protexido. Polo anterior, deberanse facer as intervencións necesarias no mesmo, dacordo co nivel de protección establecido, incluíndo materiais acordes -en estética e materiais- ca entidade tradicional do lugar. |

| <b>PARROQUIA:</b><br>Bazar (San Pedro) | <b>OBRAS PERMITIDAS:</b><br>Obras de conservación, restauración, rehabilitación e reestructuración, e en determinadas circunstancias obras de ampliación; segundo regulación específica. Prohíbense todas as demais obras que difiran das anteriores. | | |

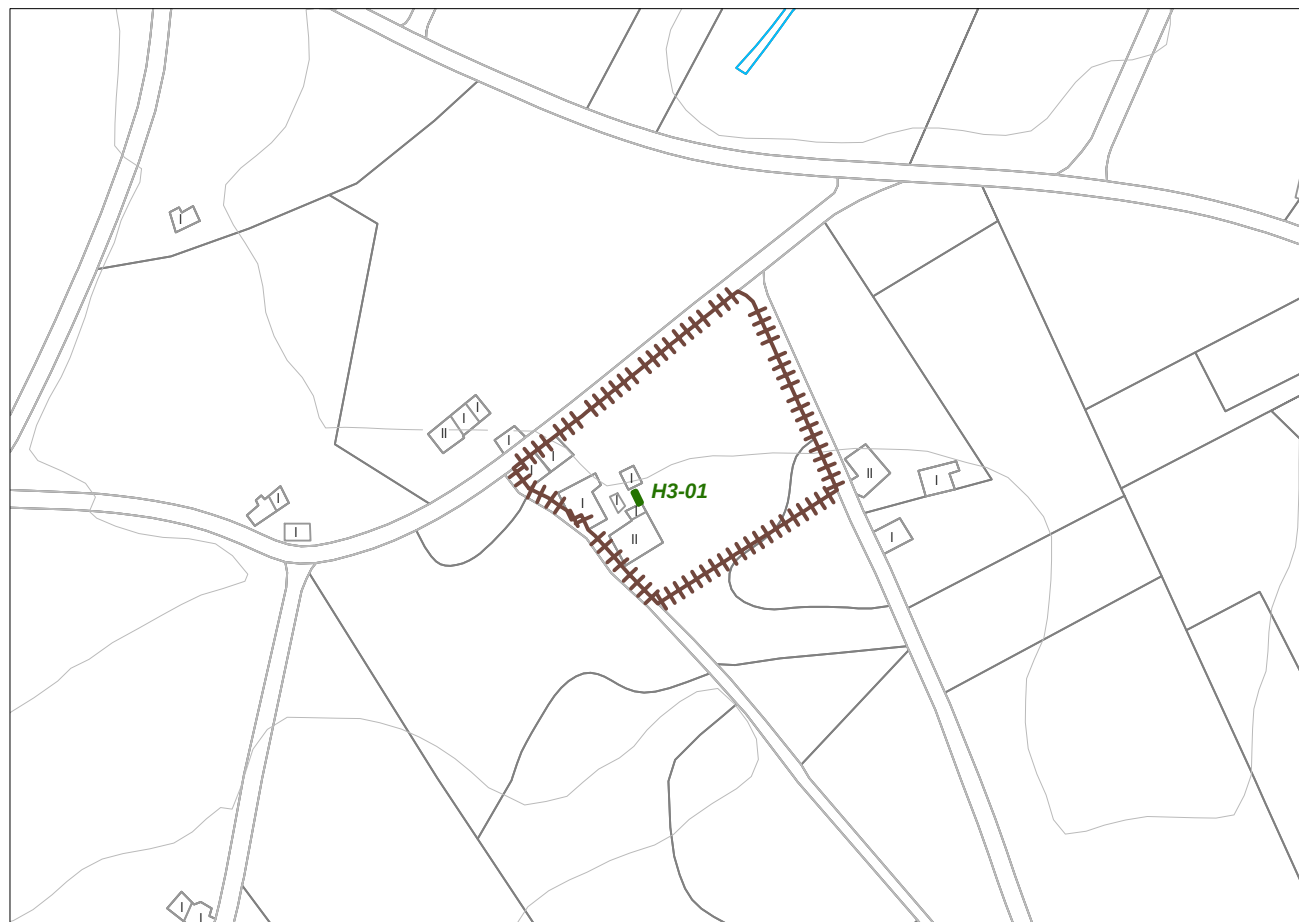
#### DELIMITACIÓN PLANIMÉTRICA:

| <b>NOME:</b><br><i>Hórreo en Guntín</i> | <b>COORDENADAS UTM:</b><br>625500, 4786109 | <b>CLASIFICACIÓN DO SOLO</b><br>[Ben catalogado]:<br>SNR | <b>DESCRICIÓN:</b><br>Hórreo de planta rectangular con pés e laterais de manpostería de xisto á vista, o armazón da cámara está realizado en madeira. A cuberta é de lousas a dúas augas.<br>Presenta problemas de conservación, pandeo na estrutura da cuberta. |

| <b>PARROQUIA:</b><br>Bazar (San Pedro) | <b>OBRAS PERMITIDAS:</b><br>Obras de conservación, restauración e consolidación; segundo regulación específica.<br>Prohíbense todas as demais obras que difiran das anteriores. | | |

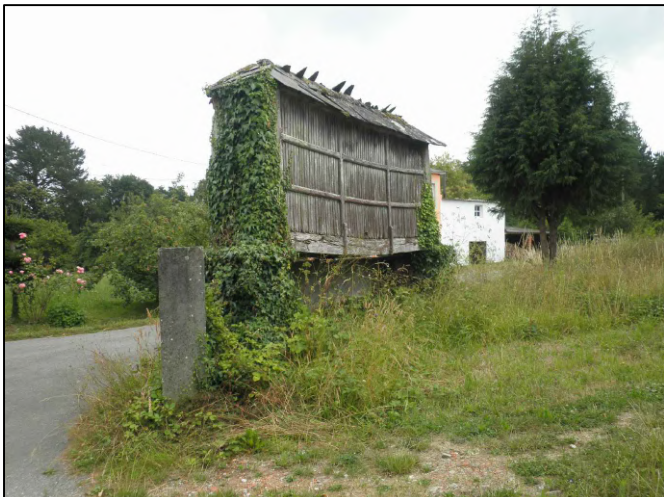
| <b>NOME:</b><br><i>Hórreo 1 en Folgueira</i> | <b>COORDENADAS UTM:</b><br>626242, 4785999 | <b>CLASIFICACIÓN DO SOLO</b><br>[Ben catalogado]:<br>SNR | <b>DESCRICIÓN:</b><br>Hórreo tradicional de planta rectangular, n o armazón da cámara manténse o entrablado de madeira cun acabado cromático xa deteriorado. Cuberta a dúas augas co emprego de lousas de pizarra como material de cobertura. O seu estado de conservación non manifesta deterioros importante a significar, agás a presenza de vexetación nos laterais. |

| <b>PARROQUIA:</b><br>Bazar (San Pedro) | <b>OBRAS PERMITIDAS:</b><br>Obras de conservación, restauración e consolidación; segundo regulación específica. Prohíbense todas as demais obras que difiran das anteriores. | | |

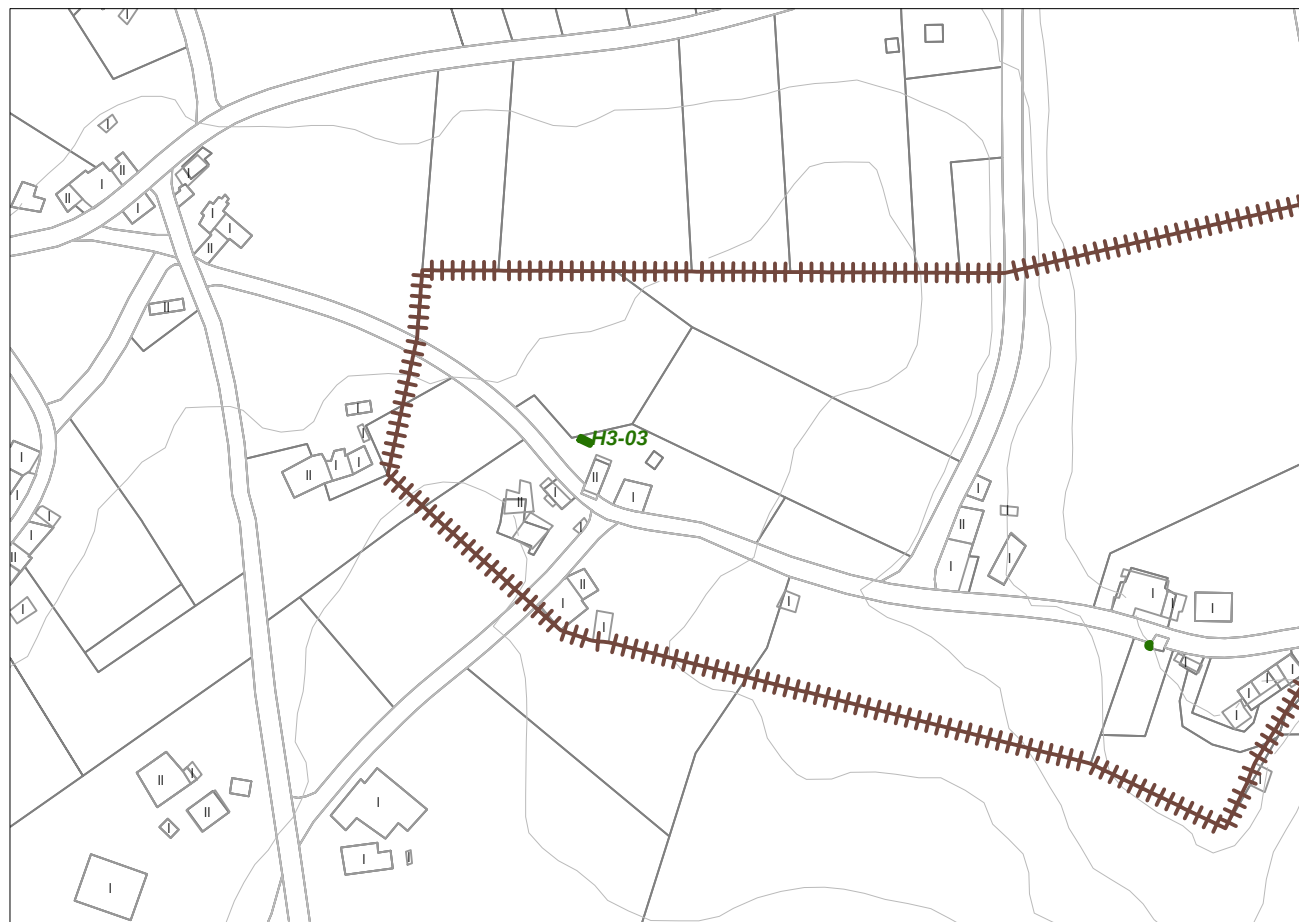
#### DELIMITACIÓN PLANIMÉTRICA:

| <b>NOME:</b><br><i>Hórreo 2 en Folgueira</i> | <b>COORDENADAS UTM:</b><br>626242, 4785999 | <b>CLASIFICACIÓN DO SOLO</b><br>[Ben catalogado]:<br>SNR | <b>DESCRICIÓN:</b><br>Hórreo de planta rectangular con pés de manpostería e laterais tamén de manpostería pero revogados. A cuberta é de lousas a dúas augas, pináculos e motivos decorativos no cumio . Presenta importantes problemas de conservación xa que o armazón da cámara está ausente e as escaleiras para acceder o mesmo están semiderruídas. |

| <b>PARROQUIA:</b><br>Bazar (San Pedro) | <b>OBRAS PERMITIDAS:</b><br>Obras de conservación, restauración e consolidación; segundo regulación específica. Prohíbense todas as demais obras que difiran das anteriores. | | |

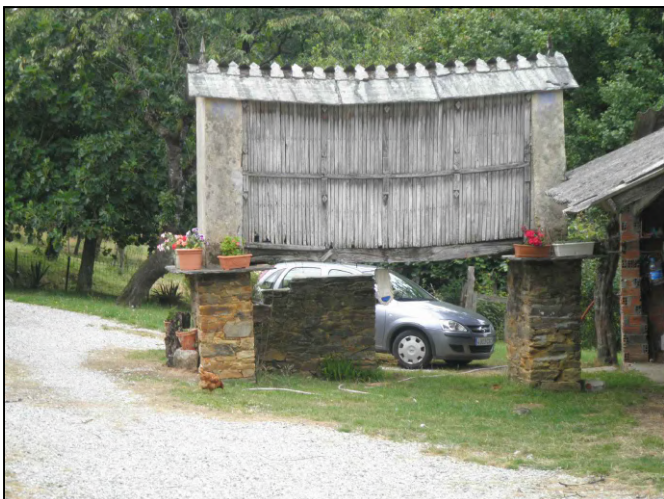
| <b>NOME:</b><br><i>Hórreo 3 en Folgueira</i> | <b>COORDENADAS UTM:</b><br>626412, 4786004 | <b>CLASIFICACIÓN DO SOLO</b><br><b>[Ben catalogado]:</b><br>SNR | <b>DESCRICIÓN:</b><br>Hórreo de planta rectangular de tipo mixto con pés e laterais de manpostería , o armazón da cámara está realizado en madeira. A cuberta é de lousas a dos augas, pináculos e motivos decorativos no cumio . O seu estado de conservación manifesta deterioros a causa da flectación da cuberta motivada, pola carencia na restauración da estrutura portante de madeira na crubrición. |

| <b>PARROQUIA:</b><br>Bazar (San Pedro) | <b>OBRAS PERMITIDAS:</b><br>Obras de conservación, restauración e consolidación; segundo regulación específica. Prohíbense todasas demais obras que difiran das anteriores. | | |

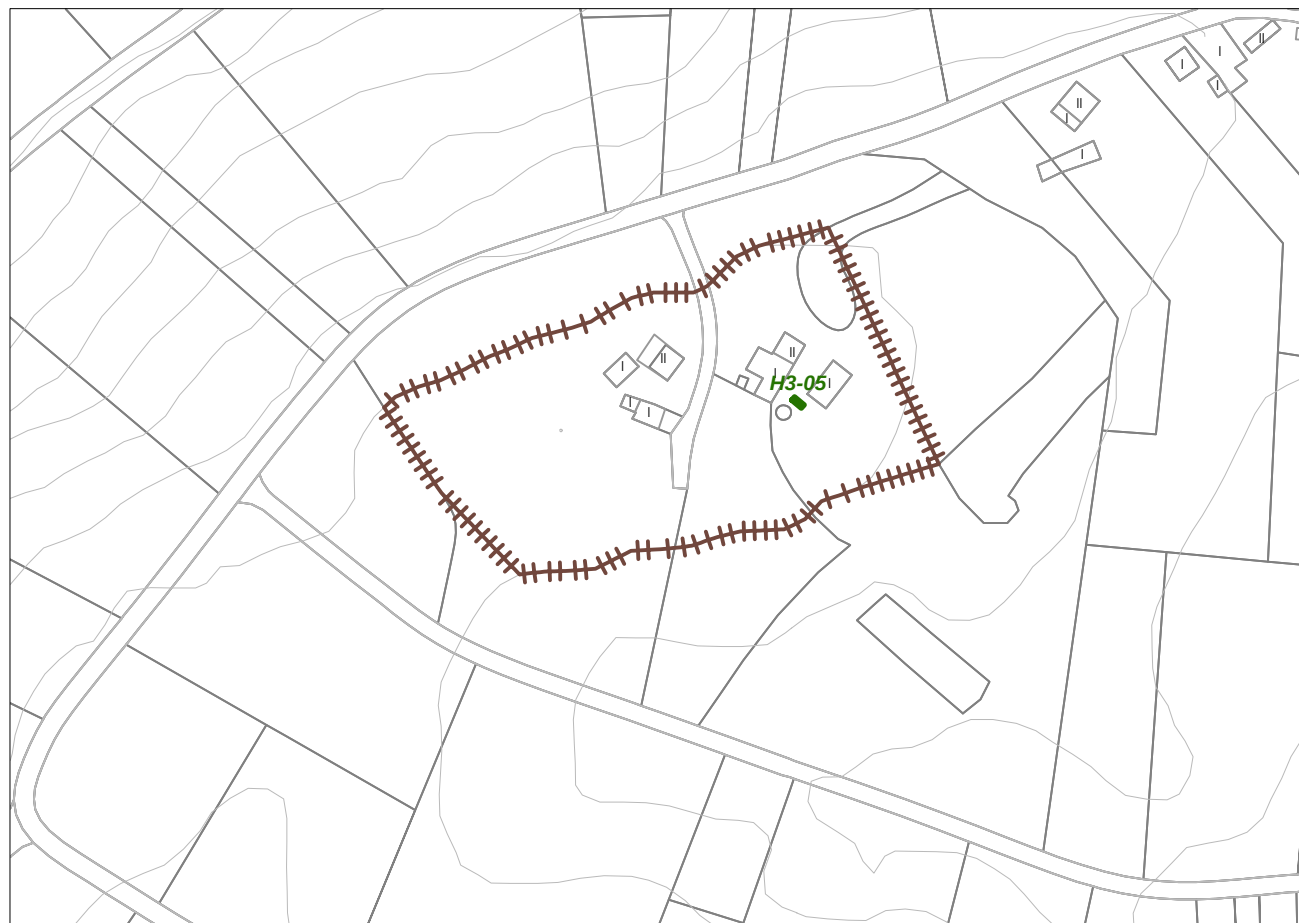
#### DELIMITACIÓN PLANIMÉTRICA:

| <b>NOME:</b><br><i>Hórreo en A Pena</i> | <b>COORDENADAS UTM:</b><br>627002, 4787280 | <b>CLASIFICACIÓN DO SOLO</b><br><b>[Ben catalogado]:</b><br>SR/PP | <b>DESCRICIÓN:</b><br>Hórreo de planta rectangular de tipo mixto con pés e laterais de manpostería e apoios de canteiría, o armazón da cámara está realizado en madeira. Presenta graves problemas de conservación, ausencia total de cuberta, as vigas superior e inferior flectan, o armazón da cámara moi deteriorado. Para a súa recuperación é necesario una importante labor de reestructuración. |
| <b>LUGAR:</b><br>A Pena | <b>TIPOLOXÍA:</b><br>Ben Etnográfico | <b>NIVEL DE PROTECCIÓN:</b><br>Estrutural | <b>DEMAIS INDICACIÓNS:</b><br>O hórreo identificado terá a condición de BIC, dacordo co establecido no Decreto 449/1973 e disposicións segundas da Lei 16/1985 e Lei 8/1995, sempre e cando quede debidamente xustificada a súa antigüidade en mais de 100 anos; se antigüidade aportada fora menor, determinaríase coma un ben do Inventario Xeral de Galicia.<br>Advírtese o mal estado do ben protexido. Polo anterior, deberanse facer as intervencións necesarias no mesmo, dacordo co nivel de protección establecido, incluíndo materiais acordes -en estética e materiais- ca entidade tradicional do lugar. |

| <b>PARROQUIA:</b><br>Bazar (San Pedro) | <b>OBRAS PERMITIDAS:</b><br>Obras de conservación, restauración, consolidación e rehabilitación; segundo regulación específica. Prohibense todasas demais obras que difiran das anteriores. | | |

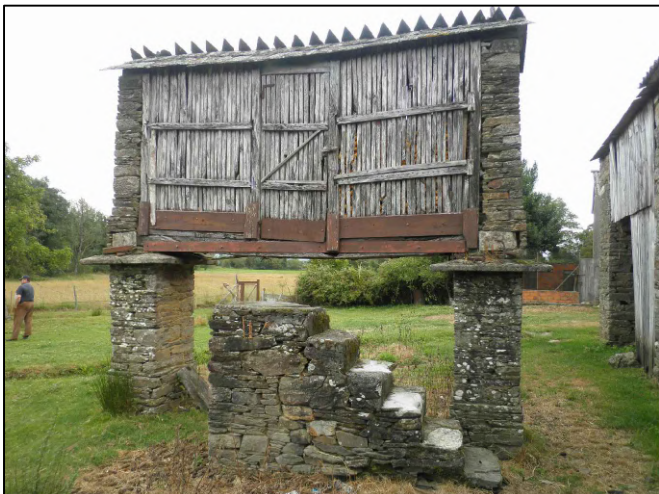
| <b>NOME:</b><br><i>Hórreo 1 en Ribapena</i> | <b>COORDENADAS UTM:</b><br>626380, 4787091 | <b>CLASIFICACIÓN DO SOLO</b><br>[Ben catalogado]:<br>SNR | <b>DESCRICIÓN:</b><br>Hórreo de planta rectangular con pés e laterais de manpostería , o armazón da cámara está realizado en madeira. A cuberta é de lousas sobre estrutura de madeira a dúas augas, fila de tellas puntiagudas a modo de adorno no cumio . Presenta deterioros nas doelas do armazón da cámara. |

| <b>PARROQUIA:</b><br>Bazar (San Pedro) | <b>OBRAS PERMITIDAS:</b><br>Obras de conservación, restauración e consolidación; segundo regulación específica. Prohíbense todasas demais obras que difiran das anteriores. | | |

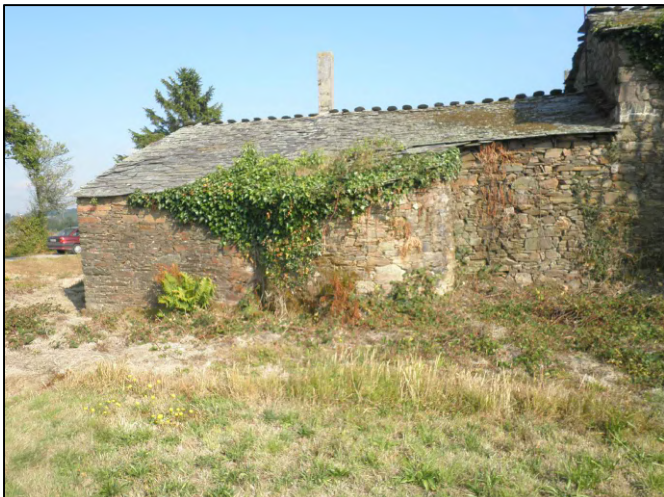
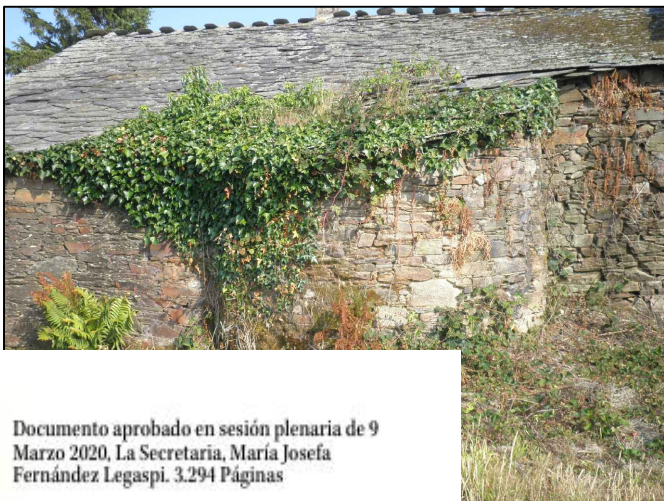
| <b>NOME:</b><br><i>Forno 1 en Pumar</i> | <b>COORDENADAS UTM:</b><br>625303, 4787473 | <b>CLASIFICACIÓN DO SOLO</b><br>[Ben catalogado]:<br>SNR | <b>DESCRICIÓN:</b><br>Forno de planta semicircular e única, cerramentos en pedra vista de mampostería de xisto e cuberta a unha auga con lousas de pizarra como material cobertura. O seu estado de conservación no presenta deterioros a siginifcar na sua envolvente exterior, agás a existencia de vexetación arbustiva na cuberta que manifesta, en certa parte, escaso mantemento. |

| <b>PARROQUIA:</b><br>Bazar (San Pedro) | <b>OBRAS PERMITIDAS:</b><br>Obras de conservación, restauración e consolidación; segundo regulación específica. Prohíbense todas as demais obras que difiran das anteriores. | | |

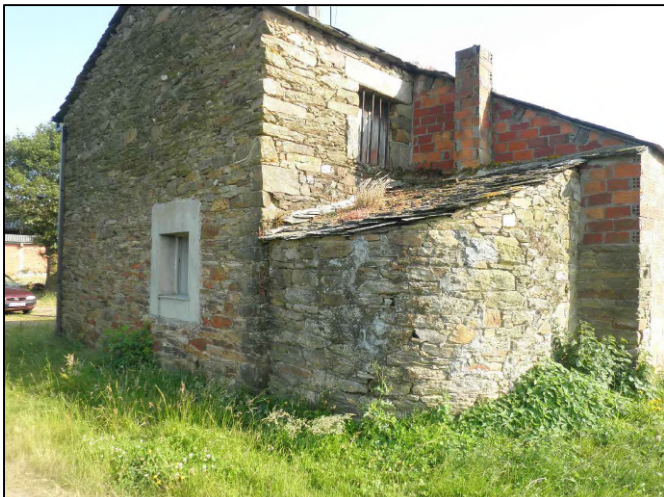
| <b>NOME:</b><br><i>Forno 2 en Pumar</i> | <b>COORDENADAS UTM:</b><br>625395, 4787435 | <b>CLASIFICACIÓN DO SOLO</b><br>[Ben catalogado]:<br>SNR | <b>DESCRIPCIÓN:</b><br>Forno anexo a edificación tradicional, con cerramentos en mampostería de pedra vista con revocos, cuberta a uha auga con chantos de pizarra e volcado a dependencias interiores do edificio ó que se acaroa. Presenta un aceptable estado de conservación, sen que se manifesten danos na súa volumetría exterior e, ademais, saída de fumes en fábrica cerámica sen revestimento, derivado de desafortunadas reformas realizadas no ben suceptible de protección cultural. |

| <b>PARROQUIA:</b><br>Bazar (San Pedro) | <b>OBRAS PERMITIDAS:</b><br>Obras de conservación, restauración e consolidación; segundo regulación específica. Prohíbense todas as demais obras que difiran das anteriores. | | |

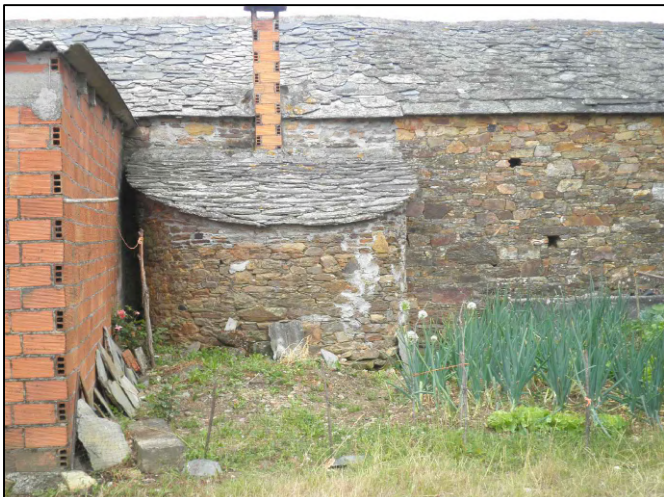
| <b>NOME:</b><br><i>Forno en Oroxe</i> | <b>COORDENADAS UTM:</b><br>626019, 4786010 | <b>CLASIFICACIÓN DO SOLO</b><br>[Ben catalogado]:<br>SNR | <b>DESCRIPCIÓN:</b><br>Forno anexo a edificación tradicional, con cerramentos en mampostería de pedra vista con revocos, cuberta a uha auga de pizarra e volcado a dependencias interiores do edificio ó que se acaroa. Presenta un aceptable estado de conservación, sen que se manifesten danos na súa volumetría exterior, ademais saída de fumes en fábrica cerámica sen revestimento, derivado de desafortunadas reformas realizadas no ben suceptible de protección cultural. |

| <b>PARROQUIA:</b><br>Bazar (San Pedro) | <b>OBRAS PERMITIDAS:</b><br>Obras de conservación, restauración e consolidación; segundo regulación específica. Prohíbense todas as demais obras que difiran das anteriores. | | |

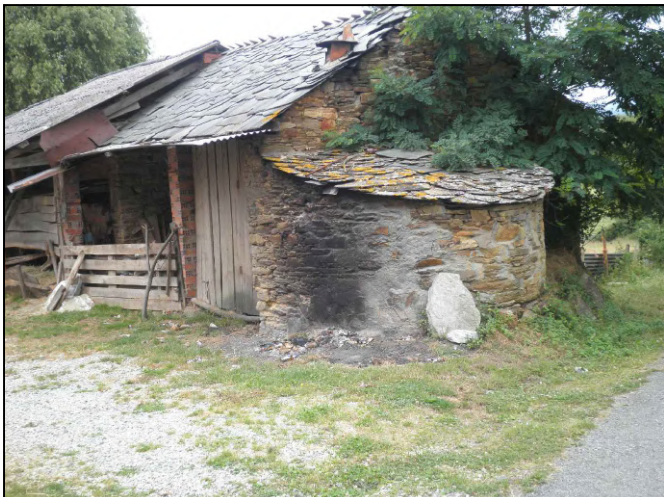
| <b>NOME:</b><br><i>Forno 2 en Folgueira</i> | <b>COORDENADAS UTM:</b><br>626386, 4785977 | <b>CLASIFICACIÓN DO SOLO</b><br><b>[Ben catalogado]:</b><br>SNR | <b>DESCRICIÓN:</b><br>Forno de planta semicircular e única, cerramentos en pedra vista de mampostería e cuberta a unha auga con lousas pizarra como material cobertura sobre estrutura de madeira. O seu estado de conservación presenta deterioros a significar na súa envolvente exterior,por unha pouco axeitada reparación ten chamonadas de morteiro. |

| <b>PARROQUIA:</b><br>Bazar (San Pedro) | <b>OBRAS PERMITIDAS:</b><br>Obras de conservación, restauración e consolidación; segundo regulación específica. Prohíbense todas as demais obras que difiran das anteriores. | | |

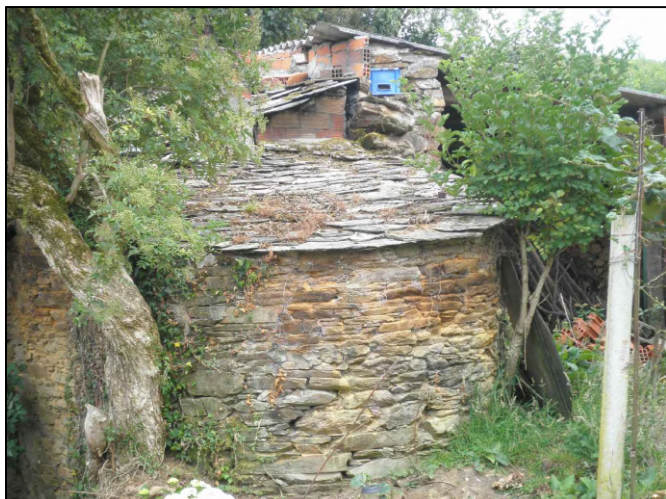
| <b>NOME:</b><br><i>Forno 3 en Folgueira</i> | <b>COORDENADAS UTM:</b><br>626468, 4785951 | <b>CLASIFICACIÓN DO SOLO</b><br>[Ben catalogado]:<br>SR/PP | <b>DESCRICIÓN:</b><br>Forno de planta semicircular e única, cerramentos en pedra vista de mampostería e cuberta a unha auga con lousas pizarra como material cobertura. O seu estado de conservación presenta deterioros debido a vexetación arbórea en contacto coas paredes que podería ocasionar derrumbamentos. |

| <b>PARROQUIA:</b><br>Bazar (San Pedro) | <b>OBRAS PERMITIDAS:</b><br>Obras de conservación, restauración e consolidación; segundo regulación específica. Prohíbense todas as demais obras que difiran das anteriores. | | |

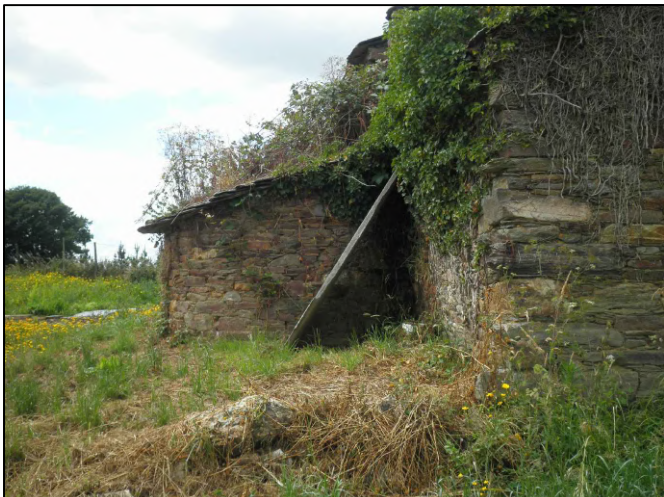
| <b>NOME:</b><br><i>Forno 1 en A Pena</i> | <b>COORDENADAS UTM:</b><br>626946, 4787269 | <b>CLASIFICACIÓN DO SOLO</b><br>[Ben catalogado]:<br>SNR | <b>DESCRICIÓN:</b><br>Forno de planta semicircular e única, cerramentos en pedra vista de mampostería e cuberta a unha auga con lousas pizarra como material cobertura e volcado a dependencias interiores do edificio ó que se acaroa. O seu estado de conservación non presenta deterioros soamente una falta de axeitado mantemento que facilita a proliferación de vexetación. |

| <b>PARROQUIA:</b><br>Bazar (San Pedro) | <b>OBRAS PERMITIDAS:</b><br>Obras de conservación, restauración e consolidación; segundo regulación específica. Prohíbense todas as demais obras que difiran das anteriores. | | |

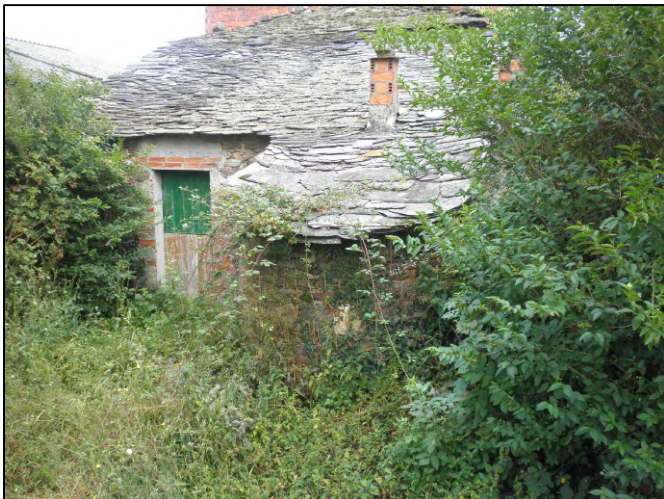
| <b>NOME:</b><br><i>Forno en Áspera</i> | <b>COORDENADAS UTM:</b><br>627157, 4787494 | <b>CLASIFICACIÓN DO SOLO</b><br>[Ben catalogado]:<br>SNR | <b>DESCRICIÓN:</b><br>Forno de planta semicircular e única, cerramentos en pedra vista de mampostería á vista e cuberta a unha auga con lousas pizarra como material cobertura e volcado a dependencias interiores do edificio ó que se acaroa. O seu estado de conservación non presenta deterioros importantes ni danos na súa volumetría exterior, soamente una falta de axeitado mantemento que facilita a proliferación de vexetación, ademais saída de fumes en fábrica cerámica sen revestimento, derivado de desafortunadas reformas realizadas no ben suceptible de protección cultural. |

| <b>PARROQUIA:</b><br>Bazar (San Pedro) | <b>OBRAS PERMITIDAS:</b><br>Obras de conservación, restauración e consolidación; segundo regulación específica. Prohíbense todas as demais obras que difiran das anteriores. | | |

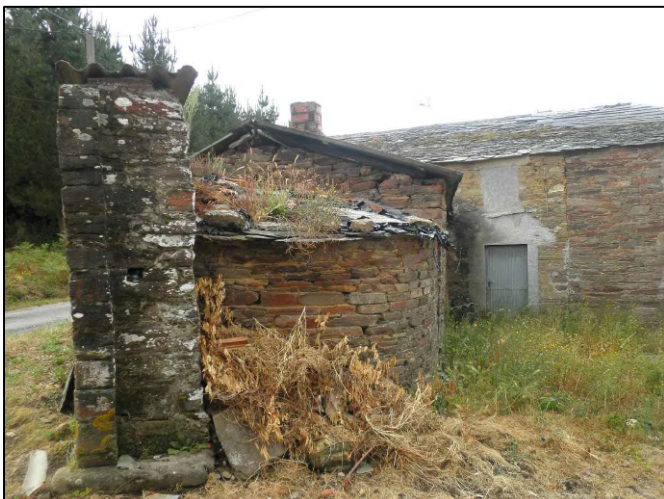
#### DOCUMENTACIÓN FOTOGRÁFICA:

| <b>NOME:</b><br><i>Forno en Mudia</i> | <b>COORDENADAS UTM:</b><br>627462, 4787763 | <b>CLASIFICACIÓN DO SOLO</b><br><b>[Ben catalogado]:</b><br>SNR | <b>DESCRICIÓN:</b><br>Forno de planta semicircular e única, cerramentos en pedra vista de mampostería de xisto e cuberta a unha auga con lousa de pizarra sobre estrutura de madeira. Presenta problemas de conservación debido o deterioro da cuberta de pizarra orixinal. |

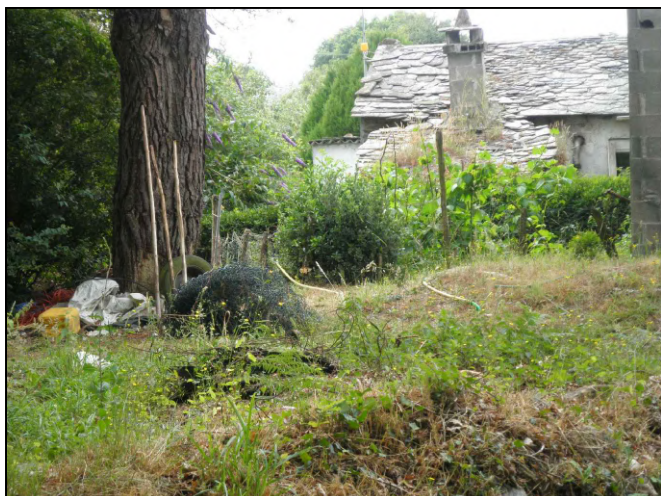
#### DOCUMENTACIÓN FOTOGRÁFICA:

| <b>PARROQUIA:</b><br>Bazar (San Pedro) | <b>OBRAS PERMITIDAS:</b><br>Obras de conservación, restauración e consolidación; segundo regulación específica. Prohíbense todas as demais obras que difiran das anteriores. | | <b>DEMAIS INDICACIÓNS:</b><br>Advírtese a disconformidade, coas características tradicionais propias do ben protexido, da saída fumes ou chimenea que se encontra executada en bloques de formigón carente de adecuado revestimento. Polo anterior, as intervencións previstas no ben protexido, dacordo co nivel de protección establecido, incluírá ó revestimento ou substitución da devandita chimenea por outra solución mais acorde -en estética e materiais- ca entida tradicional do lugar. |

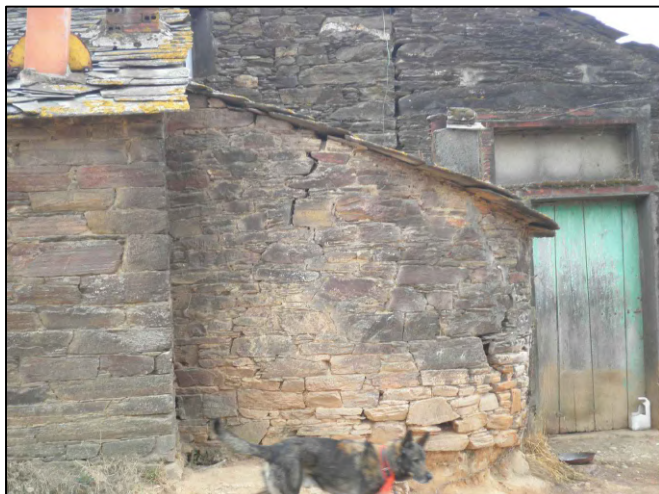
#### DOCUMENTACIÓN FOTOGRÁFICA:

| <b>NOME:</b><br><i>Forno en Picato</i> | <b>COORDENADAS UTM:</b><br>628556, 4787527 | <b>CLASIFICACIÓN DO SOLO</b><br>[Ben catalogado]:<br>SR/PP | <b>DESCRIPCIÓN:</b><br>Forno anexo a edificación tradicional, con cerramentos en mampostería de pedra vista con revocos, cuberta a uha auga de pizarra e volcado a dependencias interiores do edificio ó que se acaroa. Presenta un aceptable estado de conservación agás dunha pequena fenda, sen que se manifesten danos na súa volumetría exterior, ademais saída de fumes situada no edificio anexo de formigón con acabado crómico. |

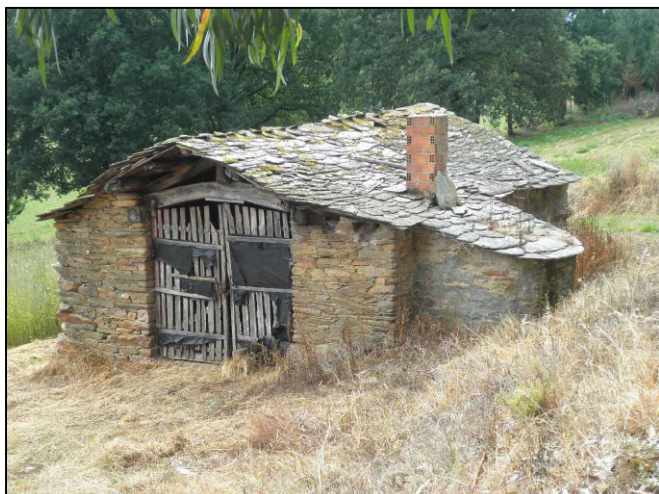
#### DOCUMENTACIÓN FOTOGRÁFICA:

| <b>NOME:</b><br><i>Forno en Canto</i> | <b>COORDENADAS UTM:</b><br>626713, 4786658 | <b>CLASIFICACIÓN DO SOLO</b><br>[Ben catalogado]:<br>SR/PP | <b>DESCRIPCIÓN:</b><br>Forno anexo a edificación tradicional, con cerramentos en mampostería de pedra vista con revocos, cuberta a uha auga con chantos de pizarra e volcado a dependencias interiores do edificio ó que se acaroa. Presenta un aceptable estado de conservación, sen que se manifesten danos na súa volumetría exterior e, como aspectos negativos a destacar son, saída de fumes en fábrica cerámica sen revestimento e chambonadas de cemento, derivados de desafortunadas reformas realizadas no ben suceptible de protección cultural. |

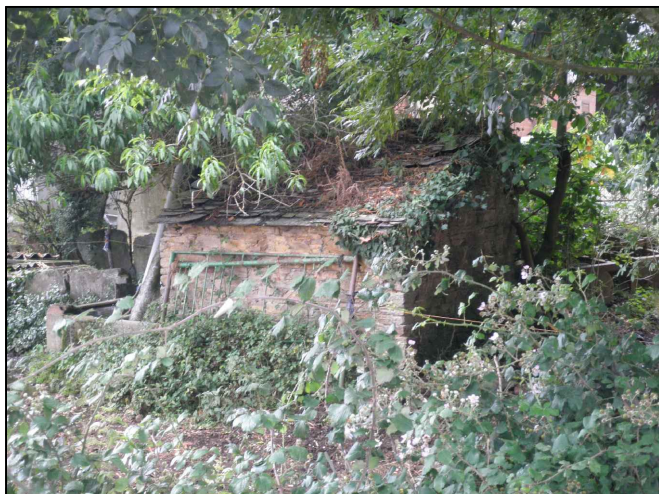
#### DOCUMENTACIÓN FOTOGRÁFICA:

| <b>NOME:</b><br><i>Forno en Grandela</i> | <b>COORDENADAS UTM:</b><br>626869, 4786533 | <b>CLASIFICACIÓN DO SOLO</b><br>[Ben catalogado]:<br>SR/PP | <b>DESCRIPCIÓN:</b><br>Forno con cerramentos en mampostería de pedra vista con revocos, cuberta a dúas augas con chantos de pizarra. Presenta un aceptable estado de conservación aínda que presenta danos na cuberta, sen que se manisfesten danos na súa volumetría exterior e, como aspectos negativos a destacar. A falta de mantemento provoca que mesmo ramas de árbores, estean a ocasionar danos na edificación. |

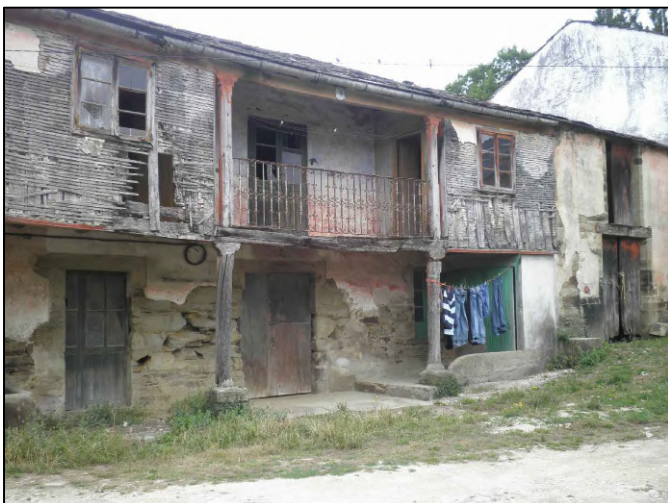
#### DOCUMENTACIÓN FOTOGRÁFICA:

| <b>NOME:</b><br><i>Casa en Portomuiño</i> | <b>COORDENADAS UTM:</b><br>630208, 4785728 | <b>CLASIFICACIÓN DO SOLO</b><br>[Ben catalogado]:<br>SNR | <b>DESCRIPCIÓN:</b><br>Casa de planta rectangular, muros de cachotería con pedras de gran volumen, revogados con argamasa con restos de acabado cromático vermello. A súa característica máis salientable é o gran corredor que ocupa a práctica totalidade da fachada. O corredor está apoiado sobre dúas columnas de madeira, as basas son de pedra granítica de sección cuadrangular e os capiteis de madeira labrada con forma campaniforme. O corredor divídese en tres partes as dos extremos son pechadas con laminado de madeira, tipo barroño revogadas con argamasa, con unha fiestra central de madeira acristalada batente con tres corpos. A sección central do corredor é aberta con unha baranda metálica. A cuberta da edificación a dúas augas de pizarra. Os ocos están repartidos uniformemente pola fachada principal e son de carpintería de madeira.<br>Presenta un deficiente estado de conservación, perda do recubrimiento da fachada e deterioro das láminas dos corredores. |

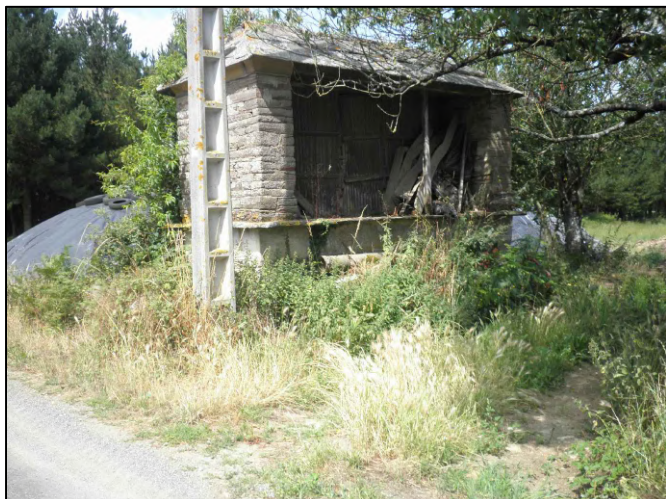
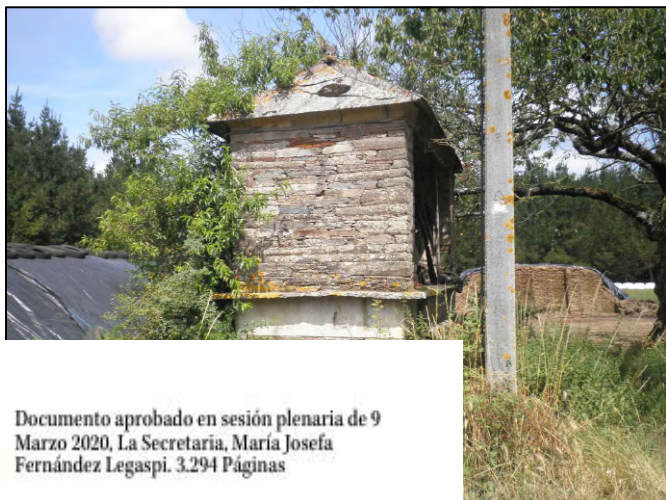
| <b>NOME:</b><br><i>Hórreo 1 en Hedrosa</i> | <b>COORDENADAS UTM:</b><br>628684, 4786469 | <b>CLASIFICACIÓN DO SOLO</b><br><b>[Ben catalogado]:</b><br>SNR | <b>DESCRICIÓN:</b><br>Hórreo de planta rectangular, pés e laterais de fábrica de laxas de xistos. Armazón da cámara é de laminado de madeira. Cuberta de lousas de pizarra de gran tamaño a catro augas. O seu estado de conservación é bo salvo o armazón da cámara que presenta un importante deterioro. |

| <b>PARROQUIA:</b><br>Santa Leocadia (San Pedro) | <b>OBRAS PERMITIDAS:</b><br>Obras de conservación, restauración e consolidación; segundo regulación específica. Prohíbense todas as demais obras que difiran das anteriores. | | |

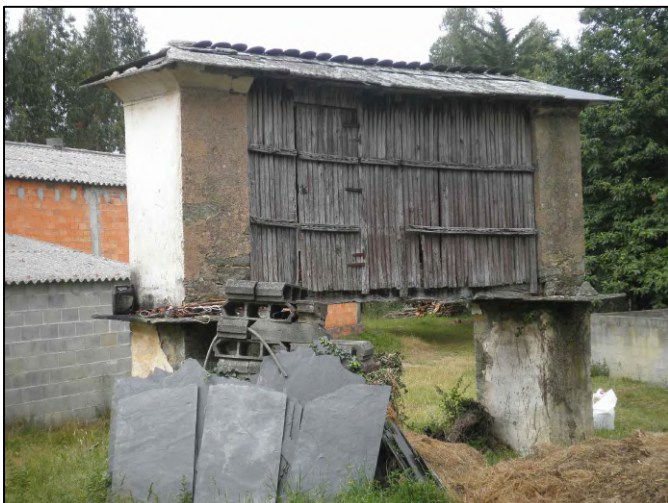
| <b>NOME:</b><br><i>Hórreo en Teixoeiras</i> | <b>COORDENADAS UTM:</b><br>631294, 4785921 | <b>CLASIFICACIÓN DO SOLO</b><br>[Ben catalogado]:<br>SNR | <b>DESCRICIÓN:</b><br>Hórreo de planta rectangular, pés e laterais de cachotería revogados de argamasa, xa bastante deteriorada. Cuberta a catro augas de pizarra, con adornos no cumio tipo lousas de cola de castor. O corpo do armazón da cámara é de laminado de madeira. Presenta un regular estado de conservación. |

| <b>PARROQUIA:</b><br>Santa Leocadia (San Pedro) | <b>OBRAS PERMITIDAS:</b><br>Obras de conservación, restauración e consolidación; segundo regulación específica. Prohíbense todas as obras que difiran das anteriores. | | |

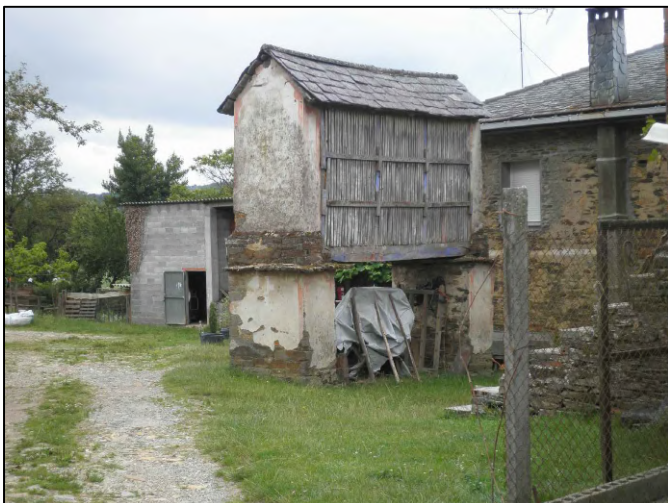
| <b>NOME:</b><br><i>Hórreo en Barxa</i> | <b>COORDENADAS UTM:</b><br>630097, 4786376 | <b>CLASIFICACIÓN DO SOLO</b><br><b>[Ben catalogado]:</b><br>SR/PP | <b>DESCRICIÓN:</b><br>Hórreo de planta rectangular, pés e laterais de cachotería revogados de argamasa, xa bastante deteriorada. Cuberta a dúas augas con lousas rectangulares de pizarra. O corpo do armazón da cámara é de laminado de madeira. Presenta un aceptable estado de conservación. |

| <b>PARROQUIA:</b><br>Santa Leocadia (San Pedro) | <b>OBRAS PERMITIDAS:</b><br>Obras de conservación, restauración e consolidación; segundo regulación específica. Prohíbense todasas demais obras que difiran das anteriores. | | |

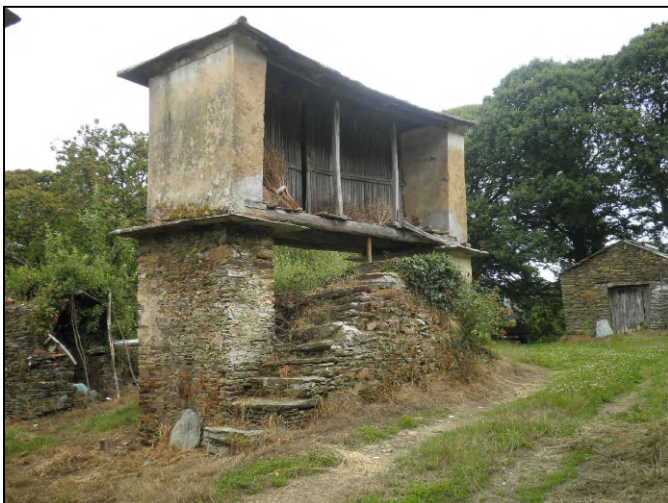
| <b>NOME:</b><br><i>Hórreo en Pumar da Costa</i> | <b>COORDENADAS UTM:</b><br>631059, 4785045 | <b>CLASIFICACIÓN DO SOLO</b><br><b>[Ben catalogado]:</b><br>SNR | <b>DESCRICIÓN:</b><br>Hórreo de planta rectangular de tipo mixto, pés e laterais de cachotería revogados de argamasa, escaleiras tamén de cachotaria para acceder ó mesmo. Cuberta a catro augas con lousas de pizarra. O corpo do armazón da cámara é de laminado de madeira. O hórreo ten importantes deterioros, perda total dun dos laterais da cámara. |

| <b>PARROQUIA:</b><br>Santa Leocadia (San Pedro) | <b>OBRAS PERMITIDAS:</b><br>Obras de conservación, restauración e consolidación; segundo regulación específica. Prohíbense todas as demais obras que difiran das anteriores. | | |

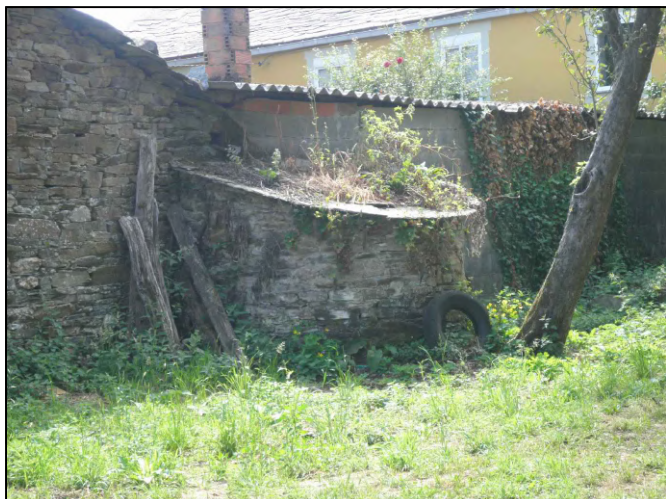
| <b>NOME:</b><br><i>Forno 1 en Hedrosa</i> | <b>COORDENADAS UTM:</b><br>628756, 4786498 | <b>CLASIFICACIÓN DO SOLO</b><br><b>[Ben catalogado]:</b><br>SNR | <b>DESCRICIÓN:</b><br>Forno de planta semicircular e única, cerramentos en pedra vista de mampostería e cuberta a unha auga con lousas pizarra como material cobertura sobre estrutura de madeira. O seu estado de conservación non presenta deterioros a significar na súa envolvente exterior, agás a existencia de vexetación arbustiva na cuberta que manifesta, escaso mantemento. |

| <b>PARROQUIA:</b><br>Santa Leocadia (San Pedro) | <b>OBRAS PERMITIDAS:</b><br>Obras de conservación, restauración e consolidación; segundo regulación específica. Prohíbense todas as demais obras que difiran das anteriores. | | |

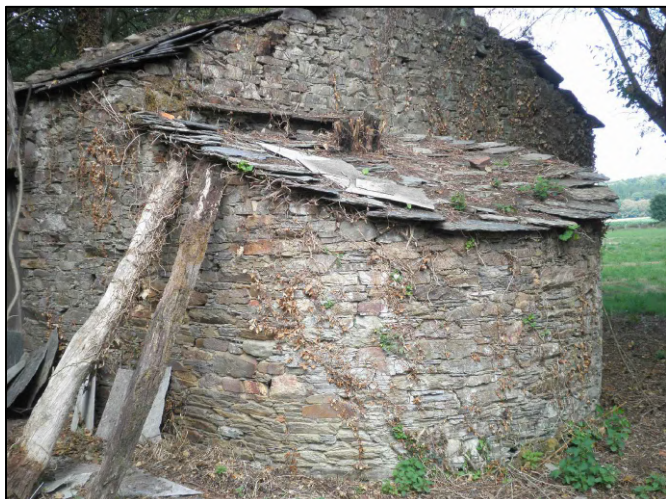
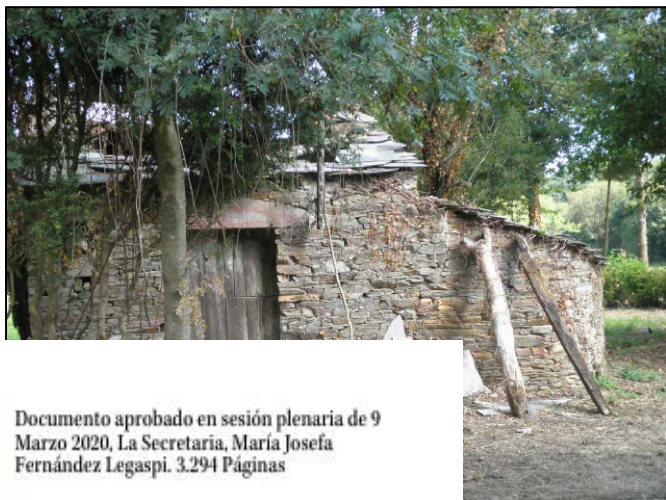
| <b>NOME:</b><br><i>Forno 2 en Sandamil</i> | <b>COORDENADAS UTM:</b><br>628824, 4786856 | <b>CLASIFICACIÓN DO SOLO</b><br><b>[Ben catalogado]:</b><br>SNR | <b>DESCRICIÓN:</b><br>Forno de planta semicircular e única, cerramentos en pedra vista de mampostería e cuberta a unha auga con lousas pizarra como material cobertura e volcado a dependencias interiores do edificio ó que se acaroa. O seu estado de conservación non presenta deterioros soamente una falta de axeitado mantemento que facilita a proliferación de vexetación, o que ocasionou danos na cuberta. |

| <b>PARROQUIA:</b><br>Santa Leocadia (San Pedro) | <b>OBRAS PERMITIDAS:</b><br>Obras de conservación, restauración e consolidación; segundo regulación específica. Prohíbense todas as demais obras que difiran das anteriores. | | |
