O equipo redactor do PLAN XERAL MUNICIPAL DE CASTRO DE REI , é o que a continuación se relaciona:

| <b>NOME:</b><br><i>Capela en Folgueira</i> | <b>COORDENADAS UTM:</b><br>626412, 4786004 | <b>CLASIFICACIÓN DO SOLO</b><br><b>[Ben catalogado]:</b><br>SNR, Q | <b>DESCRICIÓN:</b><br>Capela que debía de formar parte dun antigo conxunto de casa señorial ou polo menos de casa grande. A zona da capela forma parte da casa, actualmente cuberta a dúas augas con teitume de lousa sobre estrutura de madeira. Con base de chacotería, encóntrase revestido na súa maior parte con morteiro, sin rematado cromático. Presenta un mal estado de conservación.Perdeu a maior parte dos elementos que caracterizan este tipo de construcións relixiosas ademais, de ter pequenos derrubamentos na súa cuberta. Destaca o valor deste inmobile pola súa antiga función relixiosa e social dentro da comunidade |
| <b>CÓDIGO IDENTIFICATIVO:</b><br><i>A3-01</i> | <b>TITULARIDADE:</b><br>Privada | <b>REGULACIÓN ESPECÍFICA:</b><br>E/PT | |

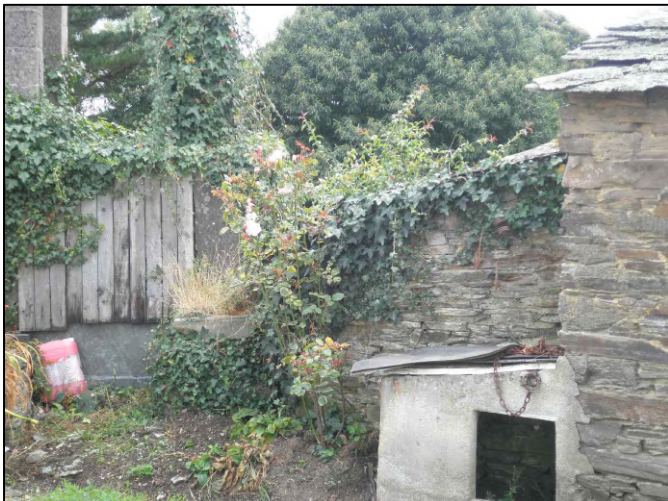
| <b>NOME:</b><br><i>Forno 1 en Sabugueiro</i> | <b>COORDENADAS UTM:</b><br>629522, 4785207 | <b>CLASIFICACIÓN DO SOLO</b><br>[Ben catalogado]:<br>SNR | <b>DESCRICIÓN:</b><br>Forno de planta circular paredes de cachotería anexo a una edificación, cuberta de pizarra a unha auga. Presenta un aceptable estado de conservación, pero denota unha falta de mantemento que fai que a vexetación prolifere na cuberta podendo ocasionar danos no futuro. Ademais presenta anexa unha pequena construción a carón de formigón que altera a integridade do ben a protexer. |
