O equipo redactor do PLAN XERAL MUNICIPAL DE CASTRO DE REI , é o que a continuación se relaciona:

| <b>NOME:</b><br><i>Capela en Pereiras</i> | <b>COORDENADAS UTM:</b><br>627701, 4784462 | <b>CLASIFICACIÓN DO SOLO</b><br><b>[Ben catalogado]:</b><br>SNR | <b>DESCRICIÓN:</b><br>Edificio de planta rectangular. Os muros son de mampostería de granito. A Cuberta a dúas augas cunha elevación central con teitume de lousa sobre estrutura de madeira a cal se apoia nos propios cerramentos. Na parte frontal da capela presenta unha bufarda de forma circular. A porta é de pequeno tamaño e de madeira. Na cuberta atopanse restos da base do que parece que foi unha espadana, que agora se atopa derruida.<br>Presenta un medio estado de conservación, debido a que esta parcialmente cuberta de maleza. |
| <b>CÓDIGO IDENTIFICATIVO:</b><br><i>A7-01</i> | <b>TITULARIDADE:</b><br>Privada | <b>REGULACIÓN ESPECÍFICA:</b><br>E/PT | |

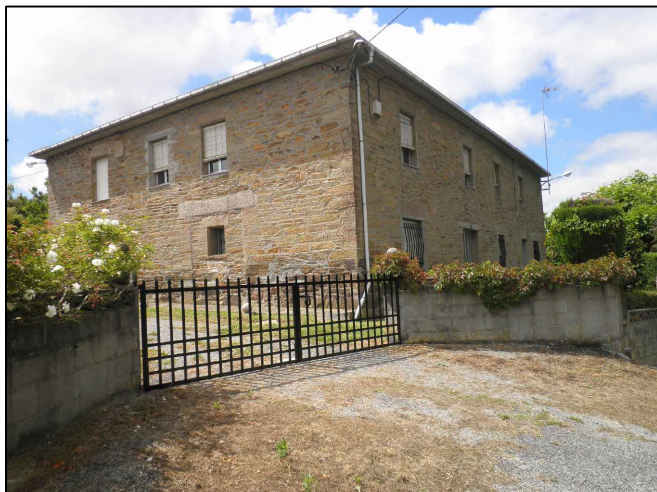
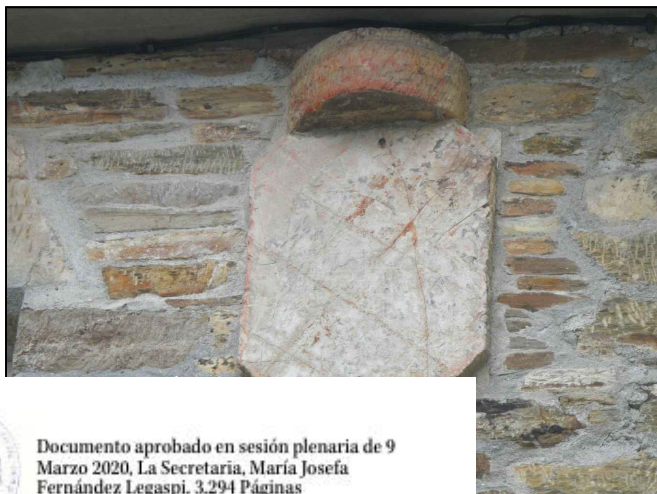
| <b>NOME:</b><br><i>Casa con Escudo en Pereiras</i> | <b>COORDENADAS UTM:</b><br>627654, 4784196 | <b>CLASIFICACIÓN DO SOLO</b><br>[Ben catalogado]:<br>SNR | <b>DESCRIPCIÓN:</b><br>A edificación é de planta rectangular, de dobre altura, con muros de fábrica de xisto ou chacotería arrexuntada con morteiro. Cuberta de lousa a catro augas. As ventás e portas son de aluminio lacado en branco. Pola súa banda dianteira posúe un muro de bloque de cemento prefabricado cuberto en du parte superior por arbustos ornamentais. Prevalece na composición nunha das fachadas unha mamposta que sustenta un escudo cunha inscrición ilexible, pero que en calquera caso, suceptible da súa preservación cultural; a volumetría pesada da edificación denota outra singularidade arquitectónica.<br>En termos xerais, a edificación presenta un estado de conservación que non manifesta deterioros na súa morfloxía exterior nin, canto menos, na su portabilidade estrutural. |

| <b>CÓDIGO IDENTIFICATIVO:</b><br><i>AC7-01</i> | <b>TITULARIDADE:</b><br>Privada | <b>REGULACIÓN ESPECÍFICA:</b><br>E/PT | <b>DEMAIS INDICACIÓNS:</b><br>O escudo descrito anteriormente, tera a todos os efectos no presente Catálogo a condición de BIC, establecéndose para o mesmo un nivel de protección integral, nivel de protección este que admitirá exclusivamente traballos de conservación, restauración e consolidación sobre o citado escudo.<br>Advirtese a existencia dun báculo de alumbrado público empotrado nunha das fachadas do ben protexido, o que supón un agravio a posta en valor que se lle quere otorgar a edificación coa súa catalogación. Nas futuras intervencións previstas no ben protexido da acordo con o nivel de protección establecido, establecerase unha solución máis acorde ca entidade do ben protexido. |
| <b>PARROQUIA:</b><br>Quintela (Santa María) | <b>OBRAS PERMITIDAS:</b><br>Obras de conservación, restauración, consolidación, rehabilitación e reestruturación e, en determinadas circunstancias, obras de ampliación; segundo regulación específica. Prohibense todas as demais obras que difiran das anteriores. | | |

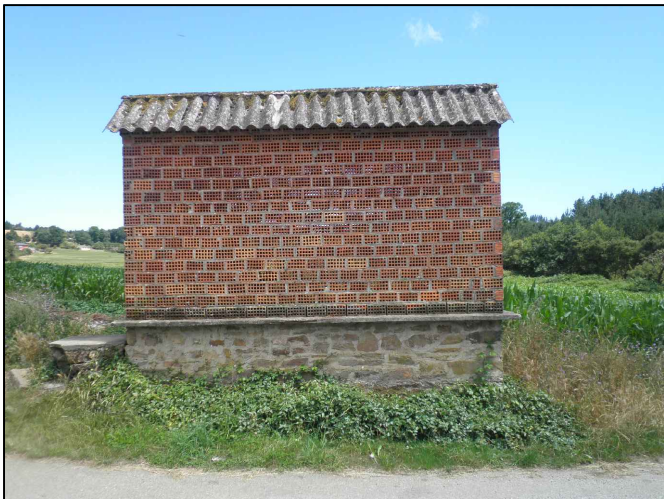
| <b>NOME:</b><br><i>Hórreo en Os Currás</i> | <b>COORDENADAS UTM:</b><br>627076, 4784350 | <b>CLASIFICACIÓN DO SOLO</b><br>[Ben catalogado]:<br>SNR | <b>DESCRICIÓN:</b><br>Hórreo de planta rectangular, base de cachotaría de xisto rexuntada con morteiro de cemento, o armazón da cámara en fábrica de cerámica furada. A cuberta é de placas de fibrocemento a dúas augas. Presenta un estado de conservación aceptable. |
| <b>LUGAR:</b><br>Os Currás | <b>TIPOLOXÍA:</b><br>Ben Etnográfico | <b>NIVEL DE PROTECCIÓN:</b><br>Integral | <b>DEMAIS INDICACIÓNS:</b><br>Advirtese a disconformidade, coas características tradicionais propias do ben protexido, o material da cuberta non é adecuado coa tipoloxía do ben. Polo anterior, as intervencións previstas no ben protexido, dacordo co nivel de protección establecido, incluírá ó revestimento ou substitución da devandita cuberta por outra solución mais acorde -en estética e materiais- ca entida tradicional do lugar. |

| <b>PARROQUIA:</b><br>Quintela (Santa María) | <b>OBRAS PERMITIDAS:</b><br>Obras de conservación, restauración e consolidación; segundo regulación específica. Prohíbense todas as obras que difiran das anteriores. | | O hórreo identificado terá a condición de BIC, dacordo co establecido no Decreto 449/1973 e disposicións segundas da Lei 16/1985 e Lei 8/1995, sempre e cando quede debidamente xustificada a súa antigüidade en mais de 100 anos; se antigüidade aportada fora menor, determinaríase coma un ben do Inventario Xeral de Galicia. |

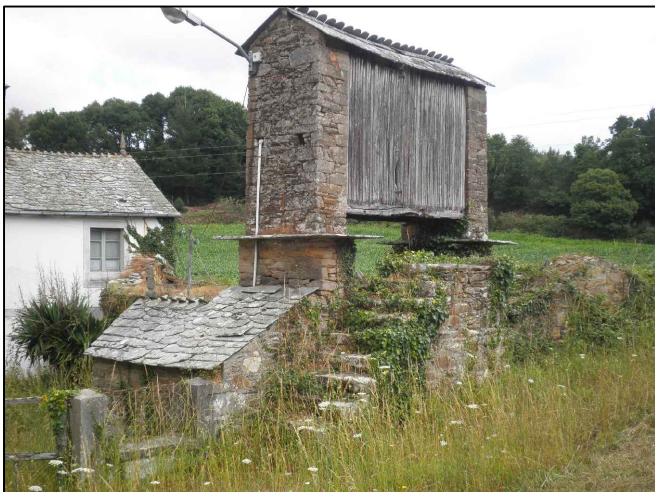
| <b>NOME:</b><br><i>Hórreo en Pereiras</i> | <b>COORDENADAS UTM:</b><br>627677, 4784231 | <b>CLASIFICACIÓN DO SOLO</b><br><b>[Ben catalogado]:</b><br>SNR | <b>DESCRICIÓN:</b><br>Hórreo de planta rectangular e de tipo mixto cos pes, laterais e escaleiras realizados en cachotaría de xisto, o armazón da cámara está realizado en carpintería de madeira; a cuberta é de pizarra sobre estrutura de madeira a dúas augas. Presenta un bo estado de conservación aínda que existe bastante vexetación nas escaleiras do mesmo. |
| <b>LUGAR:</b><br>Pereiras | <b>TIPOLOXÍA:</b><br>Ben Etnográfico | <b>NIVEL DE PROTECCIÓN:</b><br>Integral | <b>DEMAIS INDICACIÓNS:</b><br>Advirtese a existencia dun báculo de alumbrado público empotrado no ben protexido, o que supón un agravio a posta en valor que se lle quere otorgar a edificación coa súa catalogación. Nas futuras intervencións previstas no ben protexido da acordo con o nivel de protección establecido, establecerase unha solución máis acorde ca entidade do ben protexido. |

| <b>PARROQUIA:</b><br>Quintela (Santa María) | <b>OBRAS PERMITIDAS:</b><br>Obras de conservación, restauración e consolidación; segundo regulación específica. Prohibense todas as demais obras que difiran das anteriores. | | O hórreo identificado terá a condición de BIC, dacordo co establecido no Decreto 449/1973 e disposicións segundas da Lei 16/1985 e Lei 8/1995, sempre e cando quede debidamente xustificada a súa antigüidade en mais de 100 anos; se antigüidade aportada fora menor, determinaríase coma un ben do Inventario Xeral de Galicia. |

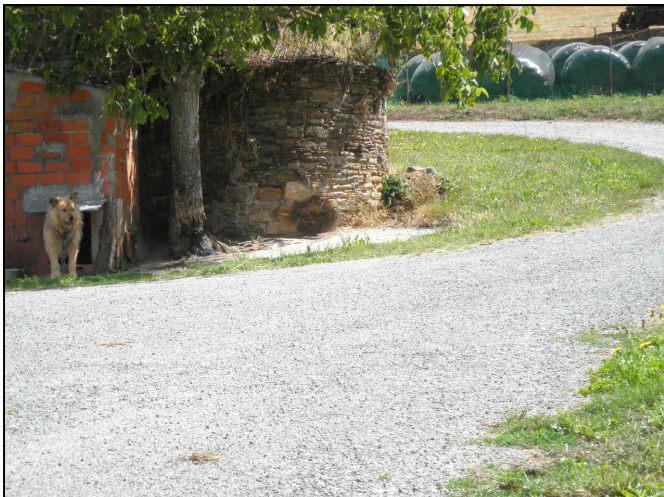
| <b>NOME:</b><br><i>Forno 1 en Pereiras</i> | <b>COORDENADAS UTM:</b><br>627657, 4784532 | <b>CLASIFICACIÓN DO SOLO</b><br><b>[Ben catalogado]:</b><br>SNR | <b>DESCRICIÓN:</b><br>Pequena edificación dunha altura con planta semicircular anexo a unha edificación de planta retangular. Os muros estan realizados en cachotería de xisto da zona, coa cuberta a unha auga de lousa e apoiada nunha edificación contigua. O seu estado de conservación non presenta deterioros importantes nin danos na súa volumetría exterior, soamente una falta de axeitado mantemento que facilita a proliferación de vexetación na cuberta. |

| <b>PARROQUIA:</b><br>Quintela (Santa María) | <b>OBRAS PERMITIDAS:</b><br>Obras de conservación, restauración e consolidación; segundo regulación específica. Prohíbense todas as demais obras que difiran das anteriores. | | |

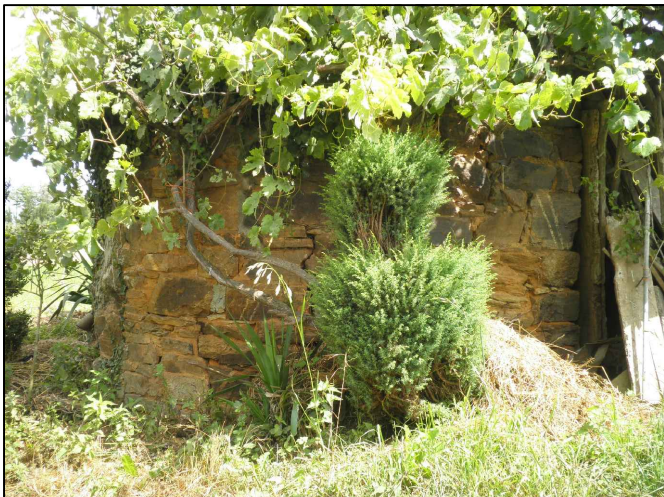
| <b>NOME:</b><br><i>Forno 2 en Pereiras</i> | <b>COORDENADAS UTM:</b><br>627753, 4784488 | <b>CLASIFICACIÓN DO SOLO</b><br><b>[Ben catalogado]:</b><br>SNR | <b>DESCRICIÓN:</b><br>Edificación de pequenas dimensións de planta semicircular cosnstruida con cachotería de xisto da zona, rexuntado con argamasa, ten a cuberta a unha auga de lousa e apoiada nunha edificación contigua e nos propios muros. Presenta un regular estado de conservación, gretas nos muros e unha falta de mantemento que proboca un esceso de vexetación sobre todo na cuberta que pode ocasionar danos no futuro. |

| <b>PARROQUIA:</b><br>Quintela (Santa María) | <b>OBRAS PERMITIDAS:</b><br>Obras de conservación, restauración e consolidación; segundo regulación específica. Prohíbense todas as demais obras que difiran das anteriores. | | |

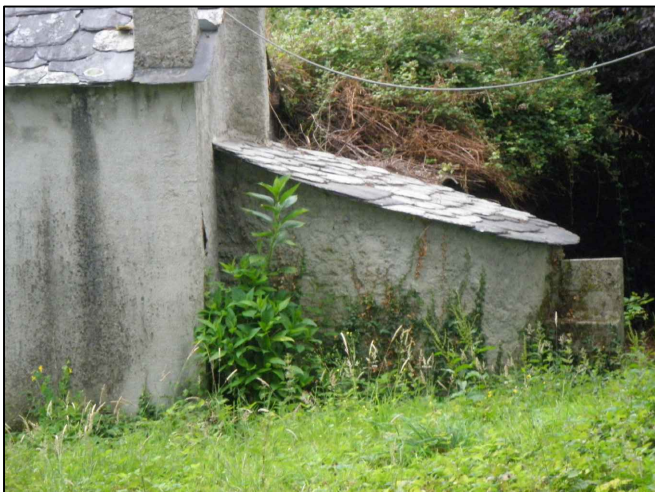
| <b>NOME:</b><br><i>Forno 3 en Pereiras</i> | <b>COORDENADAS UTM:</b><br>627357, 4784143 | <b>CLASIFICACIÓN DO SOLO</b><br><b>[Ben catalogado]:</b><br>SNR | <b>DESCRIPCIÓN:</b><br>Forno anexo a pequena edificación, estrutura semicircular, muros compostos de cachotería de xisto da zona. Cuberta a unha auga de lousa . O seu estado de conservación non presenta deterioros importantes nin danos na súa volumetría exterior, ten un enfoscado no seu exterior de morteiro de cemento. |
| <b>LUGAR:</b><br>Pereiras | <b>TIPOLOXÍA:</b><br>Ben Arquitectónico | <b>NIVEL DE PROTECCIÓN:</b><br>Integral | <b>DEMAIS INDICACIÓNS:</b><br>Advirtese a disconformidade, coas características tradicionais propias do ben protexido, do enfoscado dos muros en morteiro de cemento. Polo anterior, as futuras intervencións previstas no ben protexido, dacordo co nivel de protección establecido, incluíra a substitución do revestimento -en estética e materias- ca entidade tradicional do lugar. |

| <b>PARROQUIA:</b><br>Quintela (Santa María) | <b>OBRAS PERMITIDAS:</b><br>Obras de conservación, restauración e consolidación; segundo regulación específica. Prohíbense todas as demais obras que difiran das anteriores. | | |

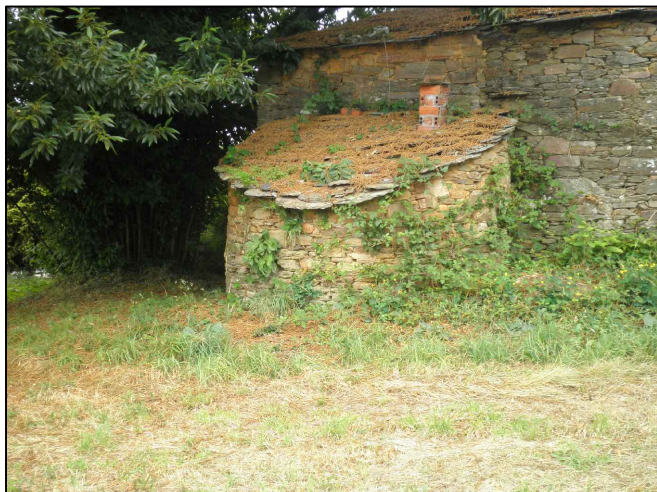
| <b>NOME:</b><br><i>Forno 4 en Pereiras</i> | <b>COORDENADAS UTM:</b><br>627279, 4784061 | <b>CLASIFICACIÓN DO SOLO</b><br>[Ben catalogado]:<br>SNR | <b>DESCRICIÓN:</b><br>Forno anexo a edificación tradicional, con cerramentos en mampostería de pedra vista con revocos de argamasa. O forno carece de ocós, agás o da entrada ó mesmo pero dito oco da lugar cara a edificación anexa. A cuberta a unha auga con chantos de pizarra a saída de fumes construída en fábrica cerámica sen revestimento. Presenta un aceptable estado de conservación, sen que se manifesten danos na súa volumetría exterior. |
| <b>LUGAR:</b><br>Pereiras | <b>TIPOLOXÍA:</b><br>Ben Arquitectónico | <b>NIVEL DE PROTECCIÓN:</b><br>Integral | <b>DEMAIS INDICACIÓNS:</b><br>Advírtese a disconformidade, coas características tradicionais propias do ben protexido, da saída fumes ou chimenea que se encontra executada en fábrica cerámica carente do adecuado revestimento. Polo anterior, as intervencións previstas no ben protexido, dacordo co nivel de protección establecido, incluírá ó revestimento ou substitución da devandita chimenea por outra solución máis acorde -en estética e materiais- ca entida tradicional do lugar. |

| <b>PARROQUIA:</b><br>Quintela (Santa María) | <b>OBRAS PERMITIDAS:</b><br>Obras de conservación, restauración e consolidación; segundo regulación específica. Prohíbense todas as demais obras que difiran das anteriores. | | |

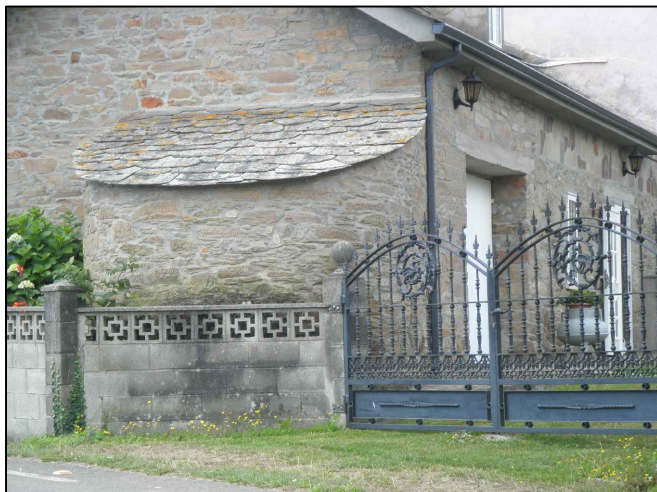
| <b>NOME:</b><br><i>Forno 5 en Pereiras</i> | <b>COORDENADAS UTM:</b><br>627452, 4784068 | <b>CLASIFICACIÓN DO SOLO</b><br><b>[Ben catalogado]:</b><br>SNR | <b>DESCRIPCIÓN:</b><br>Pequena edificación con planta semicircular anexo a unha edificación de planta rectangular. Os cerramentos son de mampostería de pedra vista con revocos de morteiro de cemento, cuberta a unha auga con chantos de pizarra. Presenta un bo estado de conservación debido a que ten signos de haber sido rehabilitado recentemente. |

| <b>PARROQUIA:</b><br>Quintela (Santa María) | <b>OBRAS PERMITIDAS:</b><br>Obras de conservación, restauración e consolidación; segundo regulación específica. Prohíbense todas as demais obras que difiran das anteriores. | | |

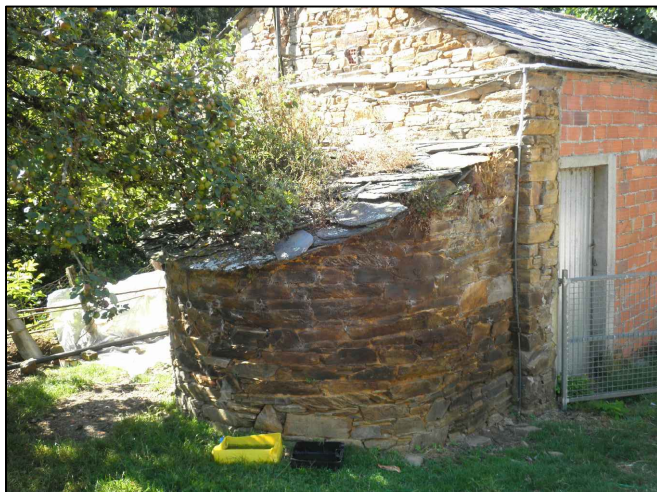
| <b>NOME:</b><br><i>Forno 1 en Bardiás-O Mesón</i> | <b>COORDENADAS UTM:</b><br>627079, 4783829 | <b>CLASIFICACIÓN DO SOLO</b><br><b>[Ben catalogado]:</b><br>SR/PP, SR/PA | <b>DESCRICIÓN:</b><br>Forno anexo a edificación tradicional, con cerramentos en cachotería de xistos, cuberta a unha auga con chantos de pizarra. O forno carece de ocos agás o que da entrada o mesmo através da edificación anexa. Presenta un aceptable estado de conservación, soamente señalar a falta de mantemento na cuberta que pode ocasionar deterioros no futuro. |
| <b>LUGAR:</b><br>Bardiás-O Mesón | <b>TIPOLOXÍA:</b><br>Ben Arquitectónico | <b>NIVEL DE PROTECCIÓN:</b><br>Integral | <b>DEMAIS INDICACIÓNS:</b><br>Advírtese a disconformidade, coas características tradicionais propias do ben protexido, da fachada do edificio anexo de fábrica cerámica sin revestir . Polo anterior, as intervencións previstas no ben protexido, dacordo co nivel de protección establecido, incluírá ó revestimento ou substitución da fachada -en estética e materiais- ca entida tradicional do lugar. |

| <b>PARROQUIA:</b><br>Quintela (Santa María) | <b>OBRAS PERMITIDAS:</b><br>Obras de conservación, restauración e consolidación; segundo regulación específica. Prohíbense todas as demais obras que difiran das anteriores. | | |

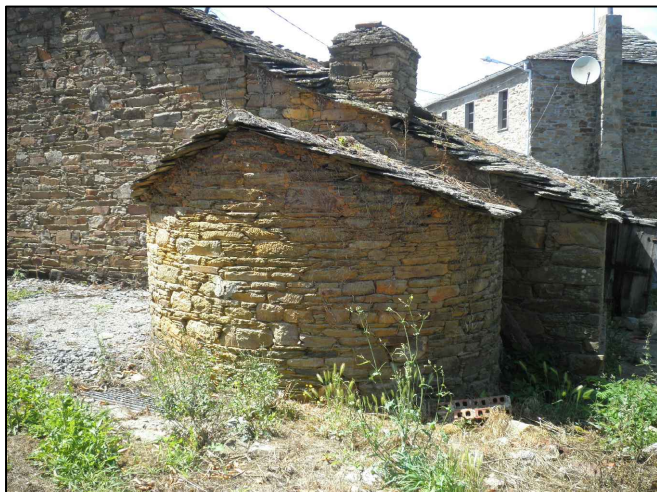
| <b>NOME:</b><br><i>Forno 2 en Bardiás-O Mesón</i> | <b>COORDENADAS UTM:</b><br>627474, 4783943 | <b>CLASIFICACIÓN DO SOLO</b><br><b>[Ben catalogado]:</b><br>SNR | <b>DESCRICIÓN:</b><br>Edificación de pequenas dimensións de planta semicircular cosnstruida con cachotería de xisto da zona, ten unha cuberta a dúas augas con lousa, a cumieira esta rematada con tellas de ceramica, e apoiada nunha edificación contigua e nos propios muros. Presenta un bo estado de conservación. |

| <b>PARROQUIA:</b><br>Quintela (Santa María) | <b>OBRAS PERMITIDAS:</b><br>Obras de conservación, restauración e consolidación; segundo regulación específica. Prohibense todas as demais obras que difiran das anteriores. | | |

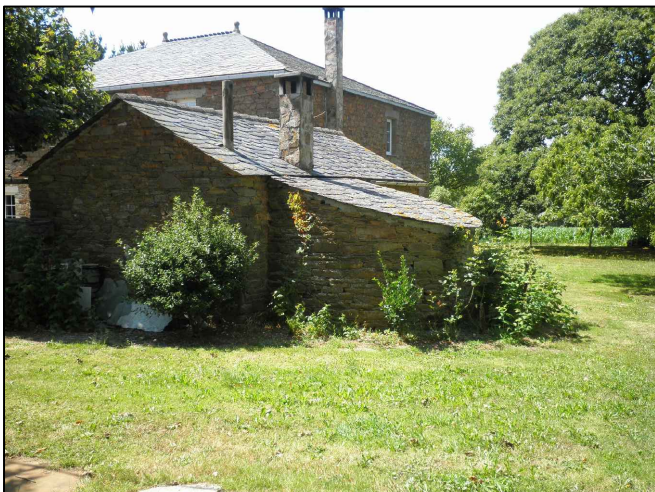
| <b>NOME:</b><br><i>Forno 3 en Bardiás-O Mesón</i> | <b>COORDENADAS UTM:</b><br>627349, 4783834 | <b>CLASIFICACIÓN DO SOLO</b><br><b>[Ben catalogado]:</b><br>SNR | <b>DESCRICIÓN:</b><br>Forno de planta semicircular anexo a unha edificación de planta rectangular, os cerramentos son de pedra vista de mampostería de xisto, a cuberta do forno e a unha auga con pizarra como material de cobertura. Existen dúas chimeneas, unha é de pedra vista e a outra de fibrocemento. Presenta un bo estado de conservación e mantemento debido a que existen signos de que foi recentemente restaurada. |

| <b>PARROQUIA:</b><br>Quintela (Santa María) | <b>OBRAS PERMITIDAS:</b><br>Obras de conservación, restauración e consolidación; segundo regulación específica. Prohíbense todas as demais obras que difiran das anteriores. | | |

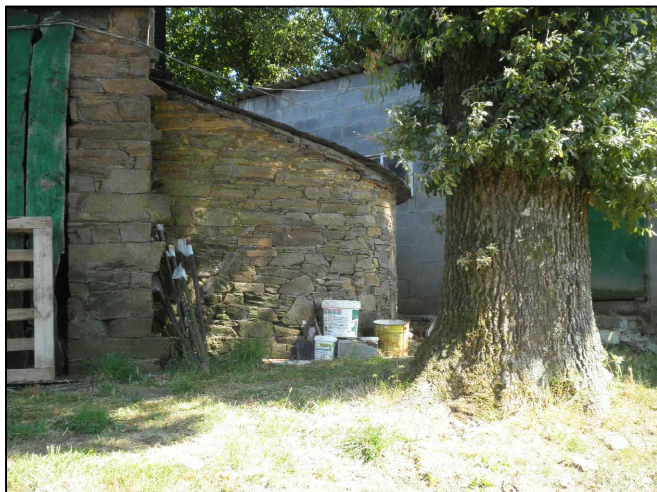
| <b>NOME:</b><br><i>Forno 1 en O Xordo</i> | <b>COORDENADAS UTM:</b><br>627845, 4783631 | <b>CLASIFICACIÓN DO SOLO</b><br>[Ben catalogado]:<br>SR/Pp | <b>DESCRICIÓN:</b><br>Pequena edificación de unha altura con planta semicircular anexo a outra edificación pola cal se da entrada a dito forno, cerramentos de cachotaría de xisto, cuberta a unha agua con lousas pizarra como material cobertura. O seu estado de conservación non presenta deterioros importantes nin danos na súa volumetría exterior. |

| <b>PARROQUIA:</b><br>Quintela (Santa María) | <b>OBRAS PERMITIDAS:</b><br>Obras de conservación, restauración e consolidación; segundo regulación específica. Prohíbense todas as demais obras que difiran das anteriores. | | |

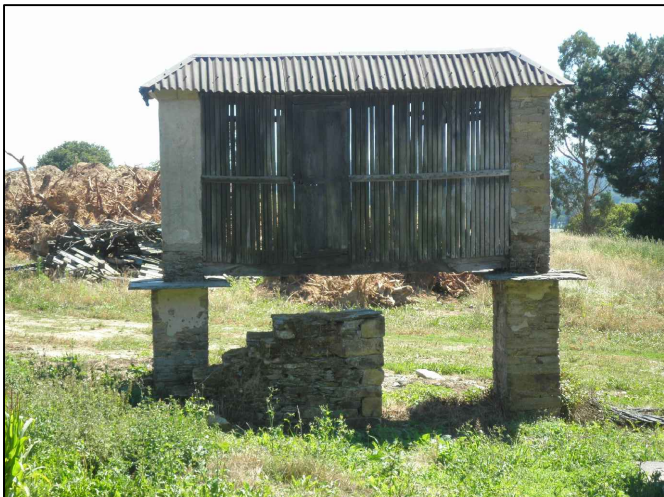
| <b>NOME:</b><br><i>Hórreo en A Igrexa</i> | <b>COORDENADAS UTM:</b><br>629656, 4782725 | <b>CLASIFICACIÓN DO SOLO</b><br>[Ben catalogado]:<br>SNR | <b>DESCRICIÓN:</b><br>Hórreo de planta rectangular con pés e laterais de manpostería revogados con argamasa, o armazón da cámara está realizado en láminas de madeira. A cuberta de termoplástico a dúas augas. Escaleira con sete chanzos de cachotería. O seu estado de conservación manifesta deterioros na cámara con perdas de algunhas láminas. |

| <b>PARROQUIA:</b><br>Goberno (San Martiño) | <b>OBRAS PERMITIDAS:</b><br>Obras de conservación, restauración e consolidación; segundo regulación específica. Prohíbense todas as demais obras que difiran das anteriores. | | Advirtese a disconformidade, coas características tradicionais propias do ben protexido, a cuberta que se encontra executada nun material distinto ao orixinal. Polo anterior, as intervencións previstas no ben protexido, dacordo co nivel de protección establecido, incluírá substitución da devandita cuberta por outra solución mais acorde -en estética e materiais- ca entida tradicional do lugar. |

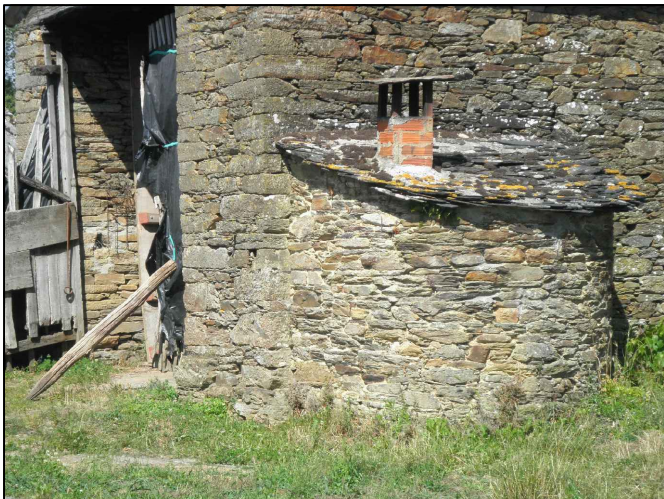
| <b>NOME:</b><br><i>Forno 1 en Francos</i> | <b>COORDENADAS UTM:</b><br>629406, 4782469 | <b>CLASIFICACIÓN DO SOLO</b><br>[Ben catalogado]:<br>SR/PIF | <b>DESCRIPCIÓN:</b><br>Forno de planta semicircular e única, cerramentos en pedra vista de mampostería e cuberta a unha auga con lousas pizarra como material cobertura. O seu estado de conservación no presenta deterioros a significar na súa envolvente exterior, agás da saída de fumes posteriormente engadida realizada con fábrica cerámica sen revestir. |

| <b>PARROQUIA:</b><br>Goberno (San Martiño) | <b>OBRAS PERMITIDAS:</b><br>Obras de conservación, restauración e consolidación; segundo regulación específica. Prohíbense todas as demais obras que difiran das anteriores. | | |

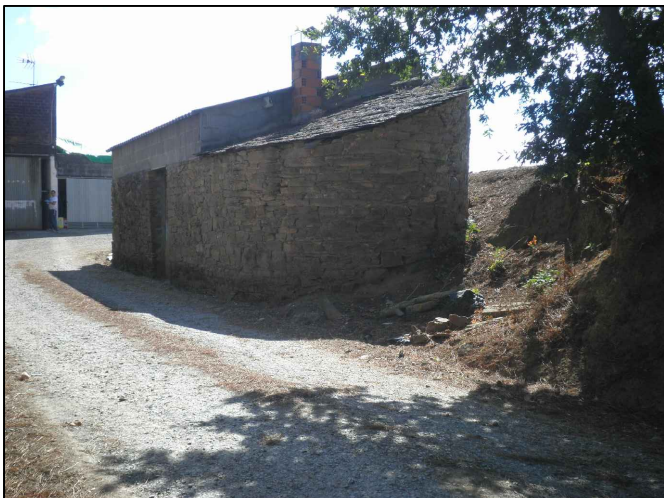
| <b>NOME:</b><br><i>Forno 3 en Francos</i> | <b>COORDENADAS UTM:</b><br>628972, 4782281 | <b>CLASIFICACIÓN DO SOLO</b><br>[Ben catalogado]:<br>SR/PP | <b>DESCRICIÓN:</b><br>Forno de gran dimensión, anexo a unha edificación, planta cuadrada con esquinas redondeadas. Muros de cachotería de laxas de xisto de pedra da zona. Cuberta de pizarra a unha auga. Non presenta danos na súa envolvente exterior máis a saída de fumes está realizada en fábrica cerámica sen recubrir o que ocasiona unha perda das características tradicionais do ben a protexer, ademais o edificio o que se acaroa foi ampliado na súa altura con bloques de formigón e modificada a súa cuberta orixinal. |

| <b>PARROQUIA:</b><br>Goberno (San Martiño) | <b>OBRAS PERMITIDAS:</b><br>Obras de conservación, restauración e consolidación; segundo regulación específica. Prohíbense todas as demais obras que difiran das anteriores. | | |

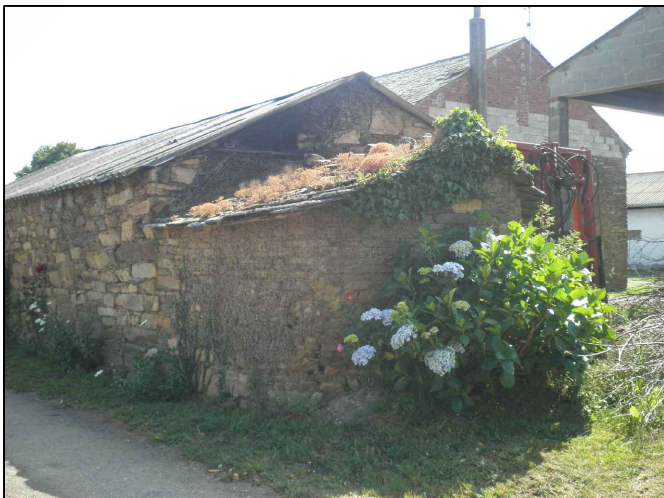
| <b>NOME:</b><br><i>Forno en Outerio</i> | <b>COORDENADAS UTM:</b><br>628889, 4781667 | <b>CLASIFICACIÓN DO SOLO</b><br>[Ben catalogado]:<br>SNR | <b>DESCRIPCIÓN:</b><br>Forno anexo a unha edificación, planta cuadrada con esquinas redondeadas. Muros de cachotería de laxas de xisto de pedra da zona. Cuberta a dúas augas con material de cobertura de lousas de pizarras. Non presenta danos na súa envolvente exterior soamente unha pequena falta de mantemento que provoca a proliferación de material vexetal na cuberta. |

| <b>PARROQUIA:</b><br>Goberno (San Martiño) | <b>OBRAS PERMITIDAS:</b><br>Obras de conservación, restauración e consolidación; segundo regulación específica. Prohíbense todas as demais obras que difiran das anteriores. | | |

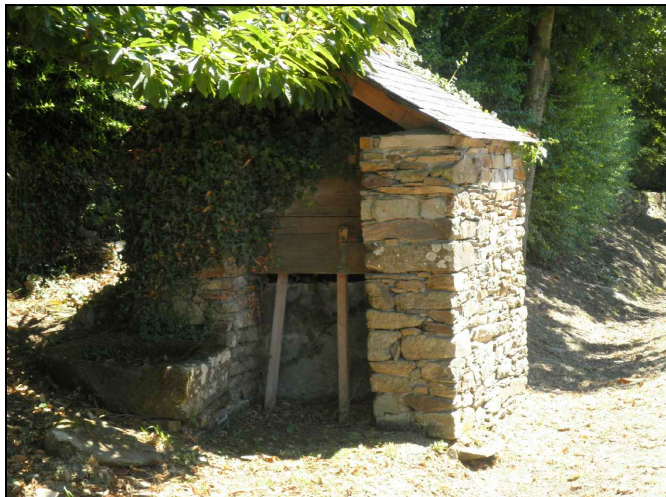
| <b>NOME:</b><br><i>Pozo 1 en O Pedrón</i> | <b>COORDENADAS UTM:</b><br>629398, 4782658 | <b>CLASIFICACIÓN DO SOLO</b><br><b>[Ben catalogado]:</b><br>SNR | <b>DESCRICIÓN:</b><br>Pozo de planta cuadrada, paredes de cachotería. Cuberta de dous augas material de cobertura de pizarra. Un oco de entrada que ocupa toda a altura da edificación, comporta de madeira. Presenta un aceptable estado de conservación. |
