O equipo redactor do PLAN XERAL MUNICIPAL DE CASTRO DE REI , é o que a continuación se relaciona:

NOME: <b>Casa en A Casela</b>	COORDENADAS UTM: 631108, 4779516	CLASIFICACIÓN DO SOLO: [Ben catalogado]: SNR	<b>DESCRICIÓN:</b> Edificación de gran volumetría de planta rectangular con dúas alturas, muros de mampostería de xisto á vista rexuntados con morteiro de cemento. A cuberta é a catro augas formada por pizarra de lousa no exterior e no interior con estrutura de madeira, remate con pináculos na cumieira. Os ocos son de carpintería de aluminio e madeira, atópanse distribuídos uniformemente polas fachadas da edificación. Presenta un bo estado de conservación
CÓDIGO IDENTIFICATIVO: <b>AC14-01</b>	TITULARIDADE: Privada	REGULACIÓN ESPECÍFICA: E/PT	
LUGAR: A Casela	TIPOLOXÍA: Ben Arquitectónico	NIVEL DE PROTECCIÓN: Ambiental	DEMAIS INDICACIONES:
PARROQUIA: Viladonga (Santiago)	OBRAS PERMITIDAS: Obras de conservación, restauración, consolidación, rehabilitación e reestruturación e, en determinadas circunstancias, obras de ampliación; segundo regulación específica. Prohibíense todas as demás obras que difirán das anteriores.

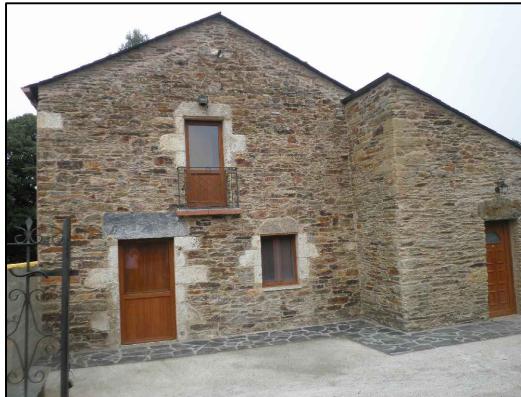
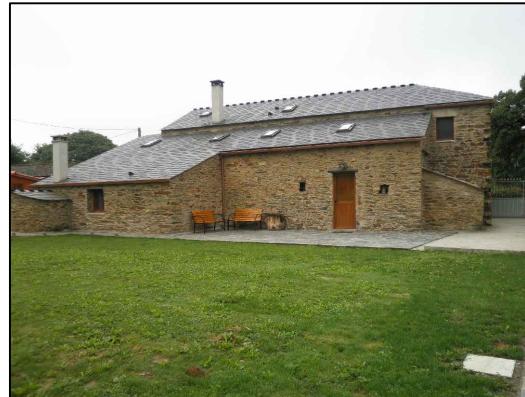
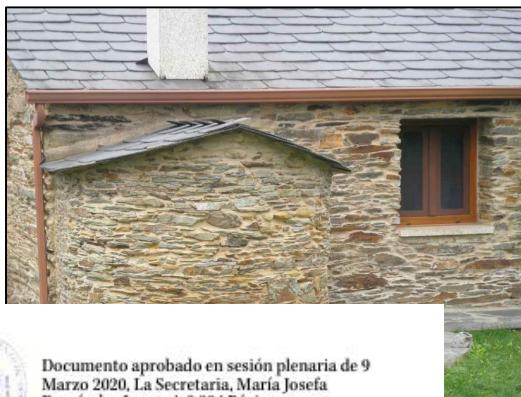
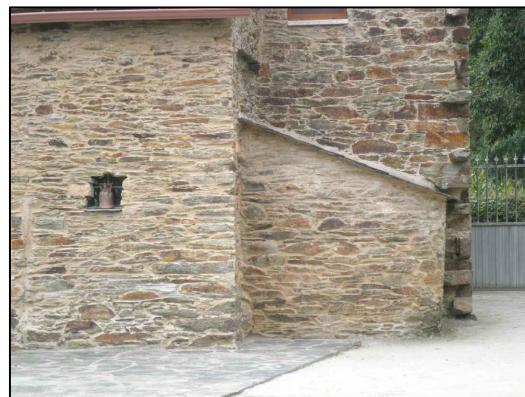
NOME: <b>Casa con Fornos en A Casela</b>	COORDENADAS UTM: 630938, 4779526	CLASIFICACIÓN DO SOLO: [Ben catalogado]: SNR	DESCRIÓN: Edificación de planta rectangular de gran volumetría e dúas alturas. Os muros son de mampostería de xisto á vista rexuntados con morteiro de cemento. A cuberta quebrada , con lucernarios, é de pizarra sobre estrutura de madeira. Os ocos distribuense simetricamente polas fachadas os cales están bordeados por dinteis de granito e a carpintería é de madeira e aluminio. Nunha das fachadas encontrase un bacón voado cerrado con unha varanda. Acaroados a casa existen dous fornos con planta semicircular de unha altura. Muros de mampostería de xisto á vista rexuntado con morteiro. As cubertas son un a unha auga e o outro a dúas con lousa sobre estrutura de madeira. Cada un ten un único oco o cal ten acceso po-las edificaciós anexas. Presenta un bo estado de conservación xa que ten signos de ser recentemente restaurada.

CÓDIGO IDENTIFICATIVO: <b>AC14-02</b>	TITULARIDADE: Privada	REGULACIÓN ESPECÍFICA: E/PT	
LUGAR: A Casela	TIPOLOXÍA: Ben Arquitectónico	NIVEL DE PROTECCIÓN: Integral	DEMAIS INDICACIÓN: -No caso da casa, poderanxe permitir as obras correspondientes ao nivel de protección ambiental o cal permite obras de conservación, restauración, consolidación, rehabilitación e reestructuración e, en determinadas circunstancias, obras de ampliación; segundo regulación específica. Prohibíense todas as demás obras que difiran das anteriores
PARROQUIA: Viladonga (Santiago)	OBRAS PERMITIDAS: Obras de conservación, restauración e consolidación; segundo regulación específica. Prohibíense todas as demás obras que difiran das anteriores.

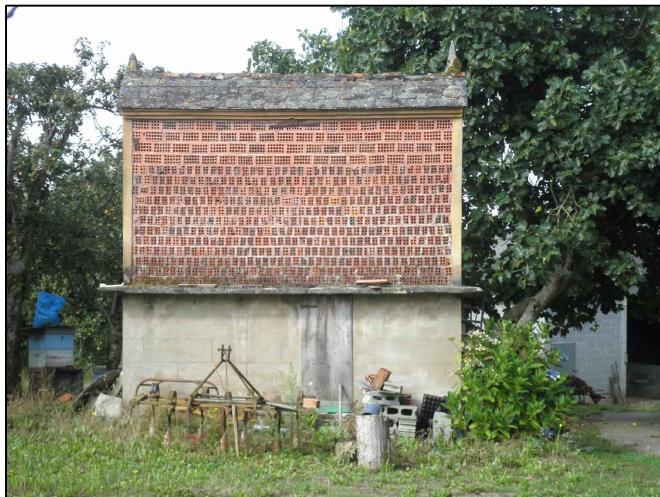
DOCUMENTACIÓN FOTOGRÁFICA:

NOME: <i>Hórreos en A Rúa de Arriba</i>	COORDENADAS UTM: 630743, 4779547	CLASIFICACIÓN DO SOLO: [Ben catalogado]: SNR	DESCRICIÓN: Hórreo en planta rectangular fabricado cos pes de mampostería de pedra á vista e armazón de material cerámico, a cuberta é de pizarra a dúas augas sobre estrutura de madeira. So ten un oco para acceder o mesmo con carpintaría de madeira, o cal se accede mediante unhas escaleiras de mampostería de xisto Presenta un bo estado de conservación.
CÓDIGO IDENTIFICATIVO: <b>H14-01</b>	TITULARIDADE: Privada	REGULACIÓN ESPECÍFICA: E/PT	
LUGAR: A Rúa de Arriba	TIPOLOXÍA: Ben Etnográfico	NIVEL DE PROTECCIÓN: Integral	DEMAIS INDICACIÓNS: O hórreo identificado terá a condición de BIC, dacordo co establecido no Decreto 449/1973 e disposicións segundas da Lei 16/1985 e Lei 8/1995, sempre e cando quede debidamente xustificada a súa antigüidade en mais de 100 anos; se antigüidade aportada fora menor, determinariase coma un ben do Inventario Xeral de Galicia.

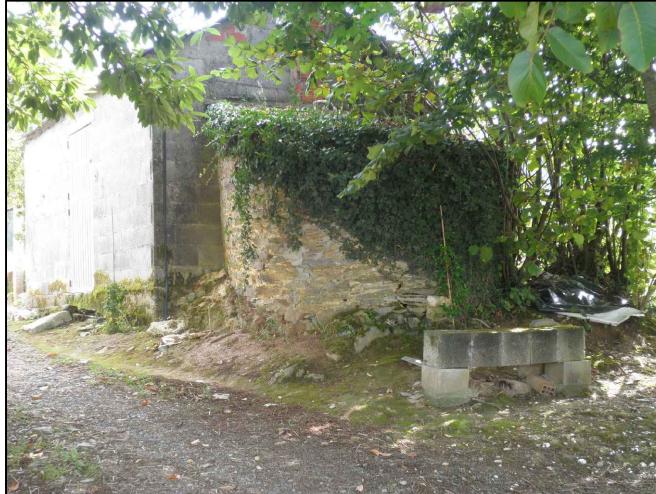
<b>NOME:</b> <i>Forno en A Rúa de Arriba</i>	<b>COORDENADAS UTM:</b> 630829, 4779759	<b>CLASIFICACIÓN DO SOLO:</b> [Ben catalogado]: SR/PP, SR/PPA	<b>DESCRICIÓN:</b> Pequena edificación dunha altura con planta semicircular anexo a unha edificación de planta rectangular. Os muros están realizados en mampostería de xisto á vista. A cuberta é a unha auga con pizarra como elemento de cubrición. O forno carece de ocos, agás o da entrada ó mesmo pero dito oco da lugar cara a edificación anexa, a cal ten muros de bloques de hormigón e cuberto a dúas augas. Presenta un aceptable estado de conservación, ainda que os muros están parcialmente recubertos de vexetación.
<b>CÓDIGO IDENTIFICATIVO:</b> <i>F14-01</i>	<b>TITULARIDADE:</b> Privada	<b>REGULACIÓN ESPECÍFICA:</b> E/PT	
<b>LUGAR:</b> A Rúa de Arriba	<b>TIPOLOXÍA:</b> Ben Etnográfico	<b>NIVEL DE PROTECCIÓN:</b> Integral	<b>DEMAIS INDICACIÓNS:</b> Advítese a disconformidade, coas características tradicionais propias do ben protexido, do cerramento da edificación anexa realizada en bloques de hormigón carente de revestimento. Polo anterior, as intervencións previstas no ben protexido, dacendo co nivel de protección establecido, incluirá a solución mais acorde -en estética e materiais- ca entida tradicional do lugar.

<b>PARROQUIA:</b> Viladonga (Santiago)	<b>OBRAS PERMITIDAS:</b> Obras de conservación, restauración e consolidación; segundo regulación específica. Prohibense todas as demais obras que difirán das anteriores.

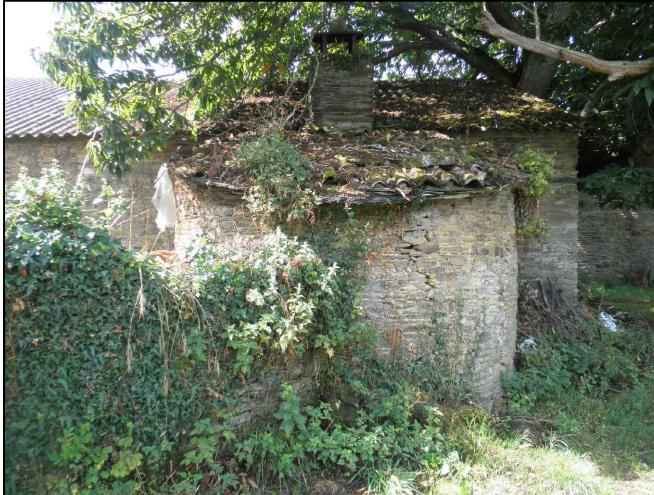
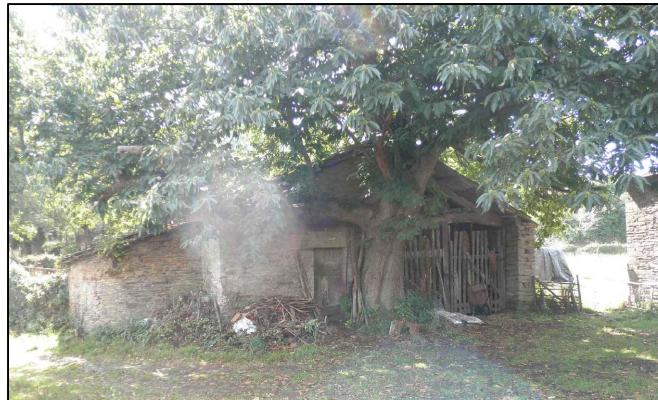
NOME: <b>Forno en O Campo</b>	COORDENADAS UTM: 630482, 4779425	CLASIFICACIÓN DO SOLO: [Ben catalogado]: SNR	<b>DESCRICIÓN:</b> Forno de planta semicircular cosntruido con cachotería de xisto da zona, ten a cuberta a unha auga realizada en placas de fibrocemento sobre pizarra e esta sobre unha estrutura de madeira a cal se apoia nunha edificación contigua, feita nos mesmos materiais pero a cuberta a dúas augas, e nos propios muros. Presenta un regular estado de conservación debido unha falta de mantemento que provoca un exceso de vexetación sobre todo na cuberta que pode ocasionar danos no futuro.
CÓDIGO IDENTIFICATIVO: <b>F14-02</b>	TITULARIDADE: Privada	REGULACIÓN ESPECÍFICA: E/PT	
LUGAR: O Campo	TIPOLOXÍA: Ben Etnográfico	NIVEL DE PROTECCIÓN: Integral	<b>DEMAIS INDICACIÓNS:</b> Advítese a disconformidade, coas características tradicionais propias do ben protexido, da cuberta do forno e da edificación anexa realizada en placas de fibrocemento. Polo anterior, as intervencións previstas no ben protexido, dacordo co nivel de protección establecido, incluirá a solución mais acorde -en estética e materiais- ca entida tradicional do lugar.

PARROQUIA: Viladonga (Santiago)	OBRAS PERMITIDAS: Obras de conservación, restauración e consolidación; segundo regulación específica. Prohibíense todas as demás obras que difiran das anteriores.

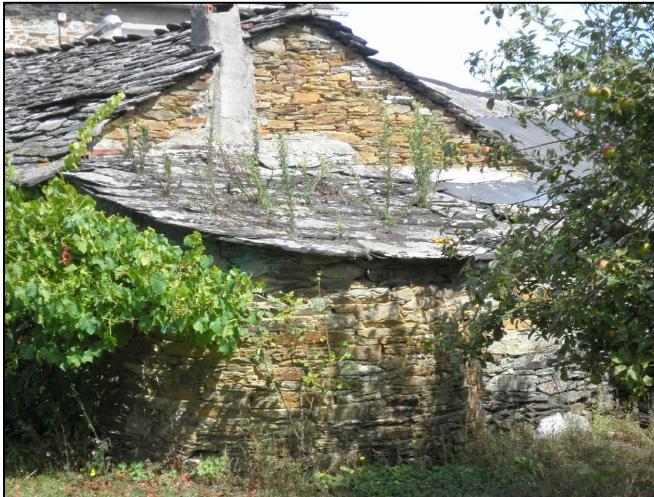
<b>NOME:</b> <b>Forno 1 en O Rodao</b>	<b>COORDENADAS UTM:</b> 630648, 4779392	<b>CLASIFICACIÓN DO SOLO:</b> [Ben catalogado]: SNR	<b>DESCRIPCIÓN:</b> Forno anexo a edificación tradicional, con cerramentos en mampostería de pedra vista con revocos de argamasa, O forno carece de ocos, agás o da entrada ó mesmo pero dito oco da lugar cara a edificación anexa. A cuberta a unha auga con chantos de pizarra a saída de fumes construída en fábrica cerámica a medio revestir. Presenta un aceptable estado de conservación, sen que se manifesten danos na sua volumetría exterior.
<b>CÓDIGO IDENTIFICATIVO:</b> <b>F14-03</b>	<b>TITULARIDADE:</b> Privada	<b>REGULACIÓN ESPECÍFICA:</b> E/PT	
<b>LUGAR:</b> O Rodao	<b>TIPOLOXÍA:</b> Ben Etnográfico	<b>NIVEL DE PROTECCIÓN:</b> Integral	<b>DEMAIS INDICACIÓNS:</b> Advítese a disconformidade, coas características tradicionais propias do ben protexido, da saída fumes ou chimenea que se encontra executada en fábrica cerámica a medio revestir. Polo anterior, as intervencións previstas no ben protexido, dacendo co nivel de protección establecido, incluirá a solución mais acorde -en estética e materiais- ca entida tradicional do lugar.

<b>PARROQUIA:</b> Viladonga (Santiago)	<b>OBRAS PERMITIDAS:</b> Obras de conservación, restauración e consolidación; segundo regulación específica. Prohibense todas as demais obras que difiran das anteriores.

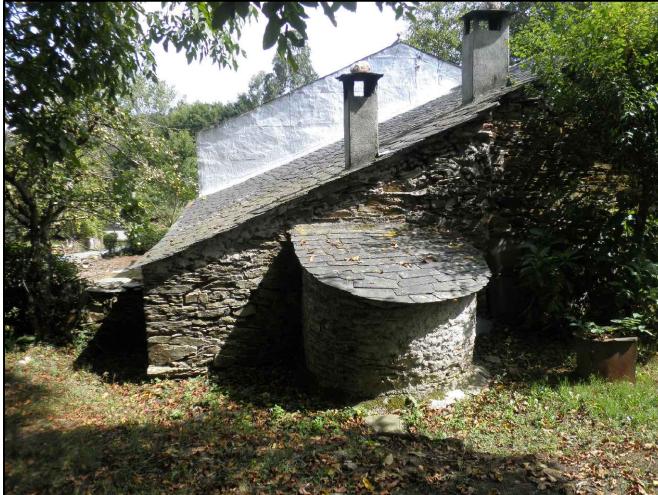
<b>NOME:</b> <i>Forno 2 en O Rodao</i>	<b>COORDENADAS UTM:</b> 630674, 4779313	<b>CLASIFICACIÓN DO SOLO:</b> [Ben catalogado]: SNR	<b>DESCRIPCIÓN:</b> Forno anexo a pequena edificación, estrutura semicircular, muros compostos de cachotería de xisto da zona. Cuberta a unha auga de lousa . O seu estado de conservación non presenta deterioros importantes nin danos na sua volumetría exterior, ten un enfoscado no seu exterior de morteiro de cemento.
<b>CÓDIGO IDENTIFICATIVO:</b> <i>F14-04</i>	<b>TITULARIDADE:</b> Privada	<b>REGULACIÓN ESPECÍFICA:</b> E/PT	
<b>LUGAR:</b> O Rodao	<b>TIPOLOXÍA:</b> Ben Etnográfico	<b>NIVEL DE PROTECCIÓN:</b> Integral	<b>DEMAIS INDICACIÓNS:</b> Advítese a disconformidade, coas características tradicionais propias do ben protexido, do enfoscado dos muros en morteiro de cemento. Polo anterior, as futuras intervencións previstas no ben protexido, dacendo co nivel de protección establecido, incluirá a sustitución do revestimento -en estética e materias- ca entidade tradicional do lugar.

<b>PARROQUIA:</b> Viladonga (Santiago)	<b>OBRAS PERMITIDAS:</b> Obras de conservación, restauración e consolidación; segundo regulación específica. Prohibense todas as demás obras que difirán das anteriores.

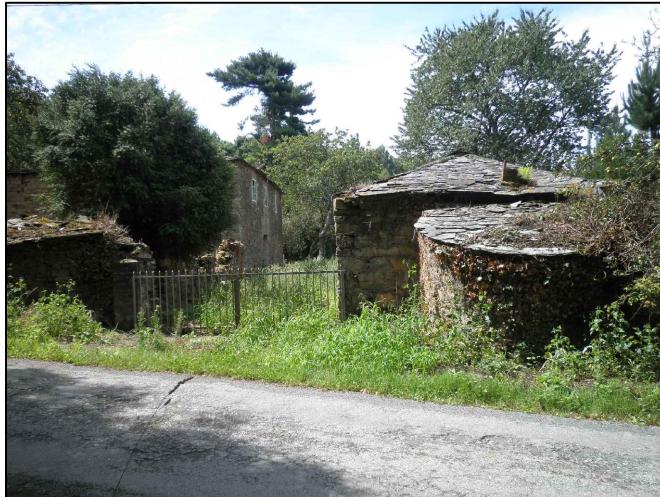
**DOCUMENTACIÓN FOTOGRÁFICA:**

NOME: <b>Forno en A Cova</b>	COORDENADAS UTM: 630255, 4779213	CLASIFICACIÓN DO SOLO: [Ben catalogado]: SNR	<b>DESCRICIÓN:</b> Forno de planta semicircular cosntruido con cachotería de xisto da zona, ten a cuberta a unha auga realizada en lousa sobre unha estructura de madeira a cal se apoia nunha edificación contigua, feita nos mesmos materiais, e nos propios muros. Presenta un regular estado de conservación debido unha falta de mantemento que provoca un exceso de vexetación sobre todo na cuberta que pode ocasionar danos no futuro.
CÓDIGO IDENTIFICATIVO: <b>F14-05</b>	TITULARIDADE: Privada	REGULACIÓN ESPECÍFICA: E/PT	
LUGAR: A Cova	TIPOLOXÍA: Ben Etnográfico	NIVEL DE PROTECCIÓN: Integral	DEMAIS INDICACIONES:
PARROQUIA: Viladonga (Santiago)	OBRAS PERMITIDAS: Obras de conservación, restauración e consolidación; segundo regulación específica. Prohibense todas as demais obras que difiran das anteriores.

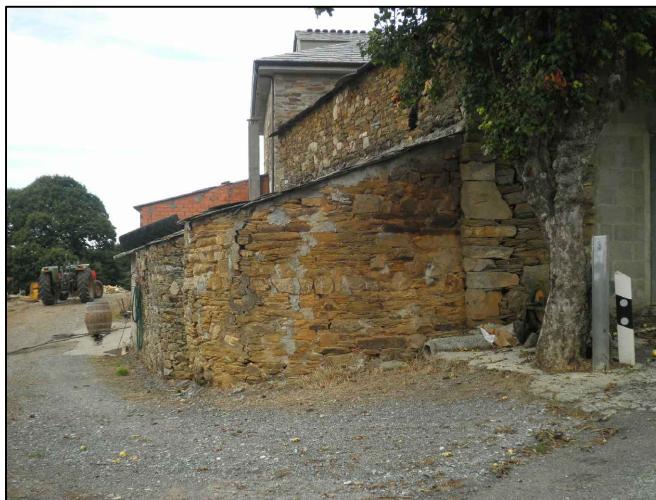
DOCUMENTACIÓN FOTOGRÁFICA:

NOME: <b>Forno en Montebon</b>	COORDENADAS UTM: 629843, 4778862	CLASIFICACIÓN DO SOLO: [Ben catalogado]: SNR	DESCRICIÓN: Edificación de pequenas dimensións de planta semicircular construída con cachotería de xisto da zona, a cuberta é a unha auga de lousa apoiada nunha edificación contigua e nos propios muros . O forno carece de ocos, agás o da entrada ó mesmo pero dito oco encontrase na edificación anexa constituída nos mesmos materiais e cuberta a unha auga tamén. Presenta un aceptable estado de conservación ainda que ten unhas pequenas gretas.
CÓDIGO IDENTIFICATIVO: <b>F14-06</b>	TITULARIDADE: Privada	REGULACIÓN ESPECÍFICA: E/PT	
LUGAR: Montebon	TIPOLOXÍA: Ben Etnográfico	NIVEL DE PROTECCIÓN: Integral	DEMAIS INDICACIÓNS:
PARROQUIA: Viladonga (Santiago)	OBRAS PERMITIDAS: Obras de conservación, restauración e consolidación; segundo regulación específica. Prohibíense todas as demais obras que difirán das anteriores.

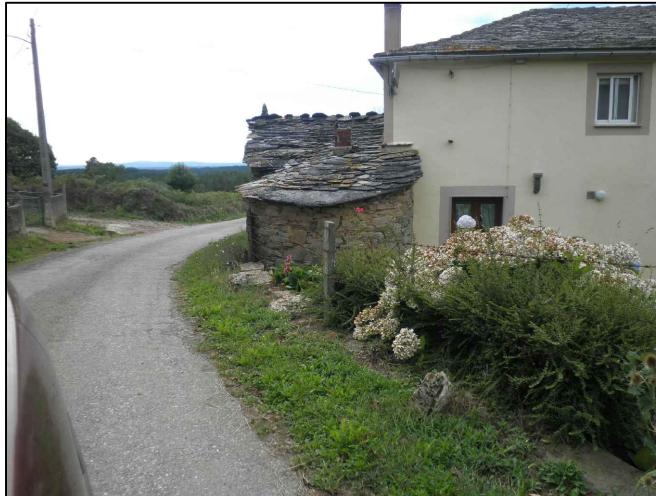
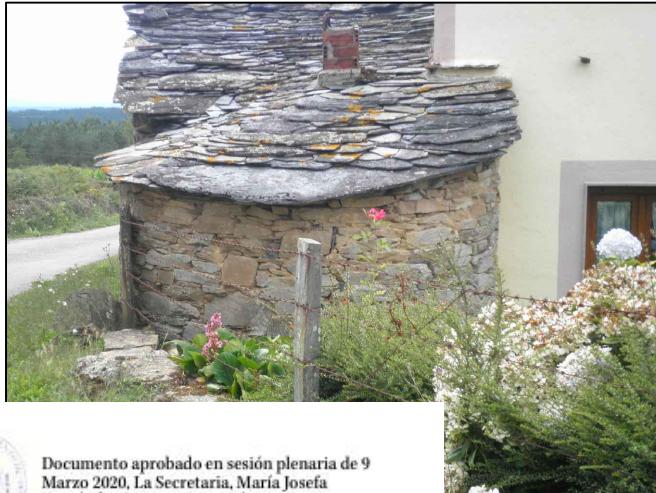
<b>NOME:</b> <i>Forno en Salcedo</i>	<b>COORDENADAS UTM:</b> 631024, 4778085	<b>CLASIFICACIÓN DO SOLO:</b> [Ben catalogado]: SNR	<b>DESCRIÓN:</b> Pequena edificación dunha altura con planta semicircular anexo a unha edificación de planta cadrada. Os muros están realizados en mampostería de xisto á vista. A cuberta é a unha auga con pizarra como elemento de cubrición apoiada en estrutura de madeira, na cuberta encontrase unha chimenea feita en fabrica de ladrillo. O forno carece de ocos, agás o da entrada ó mesmo pero dito oco da lugar cara a edificación anexa, a cal ten muros de material de mampostería á vista e cuberto a dúas augas con lousa. Presenta un aceptable estado de conservación.
<b>CÓDIGO IDENTIFICATIVO:</b> <i>F14-07</i>	<b>TITULARIDADE:</b> Privada	<b>REGULACIÓN ESPECÍFICA:</b> E/PT	
<b>LUGAR:</b> Salcedo	<b>TIPOLOXÍA:</b> Ben Etnográfico	<b>NIVEL DE PROTECCIÓN:</b> Integral	<b>DEMAIS INDICACIÓNS:</b> Advítese a disconformidade, coas características tradicionais propias do ben protexido, da chimenea do forno feita en fabrica de ladrillo carente de revestimento. Polo anterior, as intervencións previstas no ben protexido, dacordo co nivel de protección establecido, incluirá a solución mais acorde -en estética e materiais- ca entida tradicional do lugar.

<b>PARROQUIA:</b> Viladonga (Santiago)	<b>OBRAS PERMITIDAS:</b> Obras de conservación, restauración e consolidación; segundo regulación específica. Prohibense todas as demais obras que difirán das anteriores.

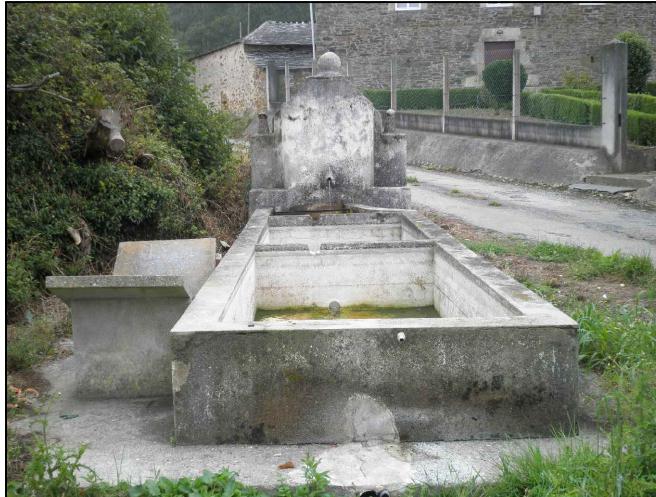
DOCUMENTACIÓN FOTOGRÁFICA:

NOME: <b>Lavadero en A Casela</b>	COORDENADAS UTM: 631098, 4779537	CLASIFICACIÓN DO SOLO: [Ben catalogado]: SNR	DESCRIÓN: Fonte- lavadoiro e bebedeiro de planta rectangular, realizado en hormigón, compone este pos tre pías entreconectadas entre elas. No lateral encontrase un lavadeiro con dúas bases inclinadas. Na fronte hai un muro de hormigón no cal esta encastrado o cano por onde emana a auga. Encontrase nun bo estado de conservación e mantemento.
CÓDIGO IDENTIFICATIVO: <b>P14-01</b>	TITULARIDADE: Privada	REGULACIÓN ESPECÍFICA: E/PT	
LUGAR: A Casela	TIPOLOXÍA: Ben Etnográfico	NIVEL DE PROTECCIÓN: Integral	DEMAIS INDICACIÓNS:
PARROQUIA: Viladonga (Santiago)	OBRAS PERMITIDAS: Obras de conservación, restauración e consolidación; segundo regulación específica. Prohibense todas as demais obras que difiran das anteriores.

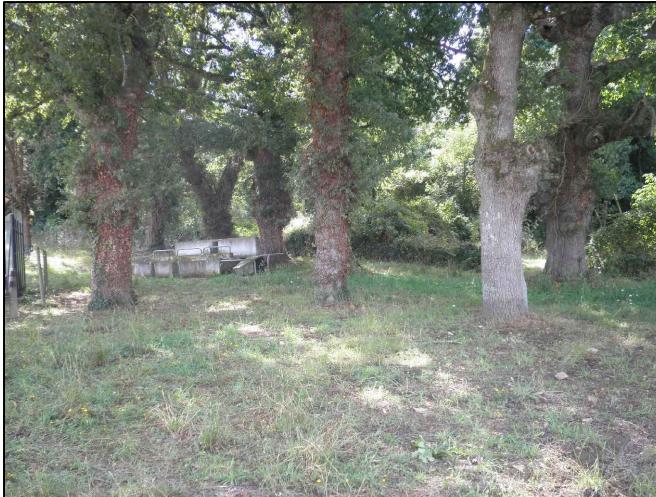
**DOCUMENTACIÓN FOTOGRÁFICA:**

NOME: <b>Fonte en O Campo</b>	COORDENADAS UTM: 630518, 4779402	CLASIFICACIÓN DO SOLO: [Ben catalogado]: SR/PP, Q	<b>DESCRICIÓN:</b> Fonte- lavadoiro e bebedeiro de planta rectangular, realizado en hormigón, ten nos laterais unha lousa inclinada para o lavadoiro e este esta protexido por uns tubos de ferro. Hai un cano que emana auga sobre unha primeira pía e dende hay pasa a catro bebedoiros que se encontran colocados diante desta. Encontrase nun bo estado de conservación e mantemento.
CÓDIGO IDENTIFICATIVO: <b>P14-02</b>	TITULARIDADE: Privada	REGULACIÓN ESPECÍFICA: E/PT	
LUGAR: O Campo	TIPOLOXÍA: Ben Etnográfico	NIVEL DE PROTECCIÓN: Integral	DEMAIS INDICACIÓNS:
PARROQUIA: Viladonga (Santiago)	OBRAS PERMITIDAS: Obras de conservación, restauración e consolidación; segundo regulación específica. Prohibense todas as demais obras que difirán das anteriores.

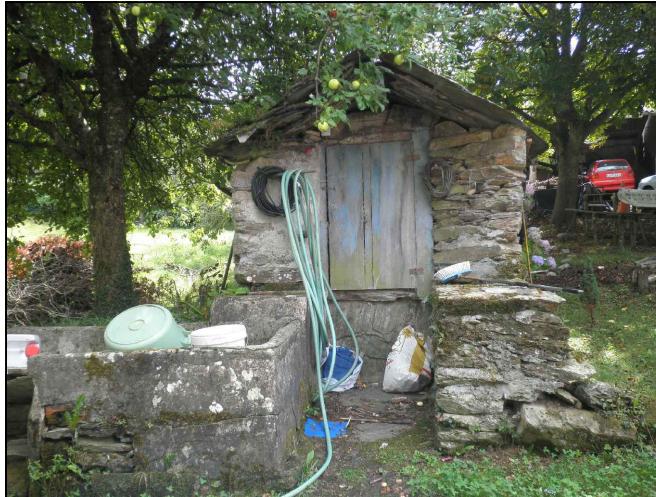
**DOCUMENTACIÓN FOTOGRÁFICA:**

<b>NOME:</b> <i>Pozo en A Cañoteira</i>	<b>COORDENADAS UTM:</b> 630102, 4779342	<b>CLASIFICACIÓN DO SOLO:</b> [Ben catalogado]: SR/PP	<b>DESCRICIÓN:</b> Pozo que posúe unha estrutura exterior que o pecha. A estrutura é de base cadrada, con cerramentos de cachotería de xisto rexuntados con morteiro de cemento. A cuberta é a dúas augas de lousa sobre estrutura de madeira. Péchase este mediante unha porta de madeira. Ten un lavadoiro feito con mampostería de xisto con revocos de morteiro de cemento. Presenta un bo estado de conservación.
<b>CÓDIGO IDENTIFICATIVO:</b> <i>P14-03</i>	<b>TITULARIDADE:</b> Privada	<b>REGULACIÓN ESPECÍFICA:</b> E/PT	
<b>LUGAR:</b> A Cañoteira	<b>TIPOLOXÍA:</b> Ben Etnográfico	<b>NIVEL DE PROTECCIÓN:</b> Integral	<b>DEMAIS INDICACIÓNS:</b>
<b>PARROQUIA:</b> Viladonga (Santiago)	<b>OBRAS PERMITIDAS:</b> Obras de conservación, restauración e consolidación; segundo regulación específica. Prohibense todas as demais obras que difirán das anteriores.

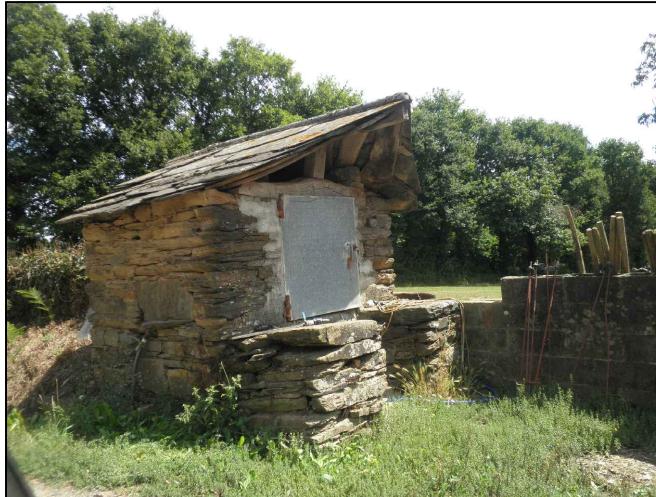
## DOCUMENTACIÓN FOTOGRÁFICA:

NOME: <b>Pozo en A Cova</b>	COORDENADAS UTM: 630317, 4778902	CLASIFICACIÓN DO SOLO: [Ben catalogado]: SNR	<b>DESCRIPCIÓN:</b> Pozo de planta cadrada, con cerramentos de mampostería de xisto á vista da zona e cuberta a duas augas realizada sobre estrutura de madeira e chantos de pizarra como material cobertura a cal se apoia nos propios muros. Ten unha pequena porta de aceiro galvanizado. Presenta un bo estado de conservación.
CÓDIGO IDENTIFICATIVO: <b>P14-04</b>	TITULARIDADE: Privada	REGULACIÓN ESPECÍFICA: E/PT	
LUGAR: A Cova	TIPOLOXÍA: Ben Etnográfico	NIVEL DE PROTECCIÓN: Integral	DEMAIS INDICACIONES:
PARROQUIA: Viladonga (Santiago)	OBRAS PERMITIDAS: Obras de conservación, restauración e consolidación; segundo regulación específica. Prohibense todas as demás obras que difirán das anteriores.

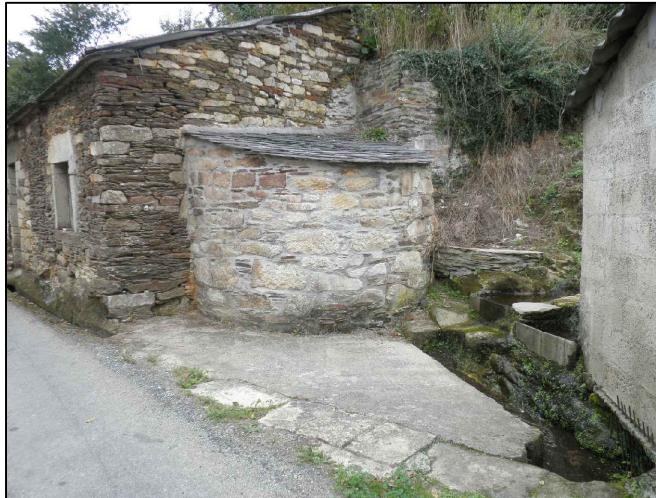
DOCUMENTACIÓN FOTOGRÁFICA:

NOME: <b>Forno en A Prazuela</b>	COORDENADAS UTM: 628060, 4775276	CLASIFICACIÓN DO SOLO: [Ben catalogado]: SNR	<b>DESCRICIÓN:</b> Edificación de pequenas dimensións de planta semicircular construída con cachotería de xisto da zona e rexuntado con morteiro de cemento, a cuberta é unha auga de pizarra que apoia edificación contigua e nos propios muros . O forno carece de ocos, agás o da entrada ó mesmo pero dito oco encontrase na edificación anexa constuída nos mesmos materiais pero con unha cuberta feita con placas de fibrocemento. Presenta un bo estado de conservación.
CÓDIGO IDENTIFICATIVO: <b>F15-01</b>	TITULARIDADE: Privada	REGULACIÓN ESPECÍFICA: E/PT	
LUGAR: A Prazuela	TIPOLOXÍA: Ben Etnográfico	NIVEL DE PROTECCIÓN: Integral	<b>DEMAIS INDICACIÓNS:</b> Advítese a disconformidade, coas características tradicionais propias do ben protexido, da cuberta da edificación anexa feita de placas de fibrocemento. Polo anterior, as intervencións previstas no ben protexido, dacordo co nivel de protección establecido, incluirá a solución mais acorde -en estética e materiais- ca entida tradicional do lugar.

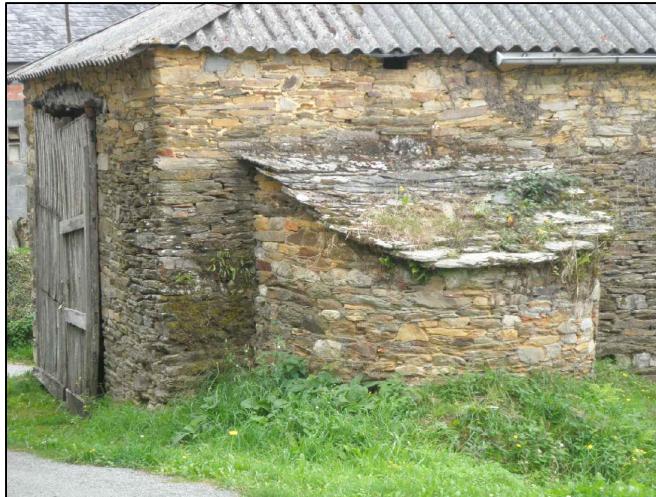
**DOCUMENTACIÓN FOTOGRÁFICA:**

<b>NOME:</b> <i>Forno en A Aldea de Baixo</i>	<b>COORDENADAS UTM:</b> 627942, 4775327	<b>CLASIFICACIÓN DO SOLO:</b> [Ben catalogado]: SNR	<b>DESCRICIÓN:</b> Forno anexo a edificación tradicional, con cerramentos en mampostería de pedra vista con revocos de argamasa. O forno carece de ocos, agás ou da entrada ó mesmo pero dito oco da lugar cara a edificación anexa. A cuberta a unha auga con chantos de pizarra. Presenta un aceptable estado de conservación, sen que se manifesten danos na sua volumetría exterior ainda que por falta de mantemento prolifera a vexetación na cuberta.
<b>CÓDIGO IDENTIFICATIVO:</b> <b>F15-02</b>	<b>TITULARIDADE:</b> Privada	<b>REGULACIÓN ESPECÍFICA:</b> E/PT	
<b>LUGAR:</b> A Aldea de Baixo	<b>TIPOLOXÍA:</b> Ben Etnográfico	<b>NIVEL DE PROTECCIÓN:</b> Integral	<b>DEMAIS INDICACIÓNS:</b> Advítese a disconformidade, coas características tradicionais propias do ben protexido, da cuberta da edificación anexa feita en placas de fibrocemento. Polo anterior, as intervencións previstas no ben protexido, dacordo co nivel de protección establecido, incluirá a solución mais acorde -en estética e materiais- ca entida tradicional do lugar.

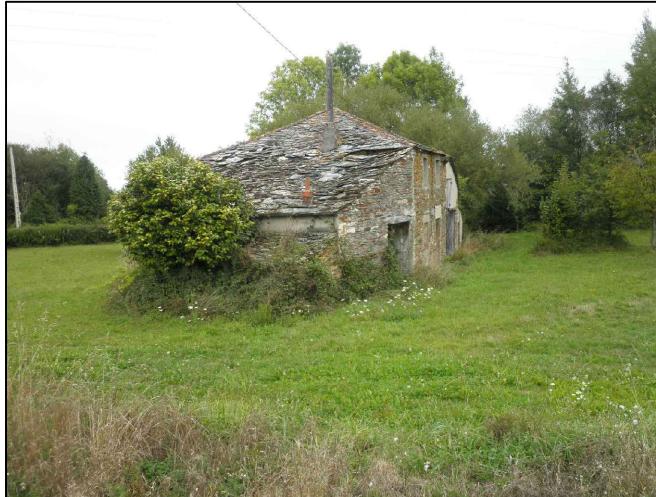
**DOCUMENTACIÓN FOTOGRÁFICA:**

NOME: <b>Forno en O Vilar</b>	COORDENADAS UTM: 628057, 4774882	CLASIFICACIÓN DO SOLO: <i>[Ben catalogado]</i> : SR/PP	<b>DESCRICIÓN:</b> Forno de planta semicircular construído con cachotería de xisto da zona, ten a cuberta a unha auga realizada en lousa sobre unha estructura de madeira a cal se apoia nunha edificación contigua, feita nos mesmos materiais, e nos propios muros. Ten unha chimenea a cal ten saída pola edificación anexa feita e con ladrillo cerámico. Presenta un regular estado de conservación debido unha falta de mantemento que provoca un exceso de vexetación sobre todo na cuberta que pode ocasionar danos no futuro.
CÓDIGO IDENTIFICATIVO: <b>F15-03</b>	TITULARIDADE: Privada	REGULACIÓN ESPECÍFICA: E/PT	
LUGAR: O Vilar	TIPOLOXÍA: Ben Etnográfico	NIVEL DE PROTECCIÓN: Integral	<b>DEMAIS INDICACIONES:</b> Advítese a disconformidade, coas características tradicionais propias do ben protexido, da saída de fumes feita en ladrillo cerámico carente do adecuado revestimento. Polo anterior, as intervencións previstas no ben protexido, dacordo co nivel de protección establecido, incluirá a solución mais acorde -en estética e materiais- ca entida tradicional do lugar.

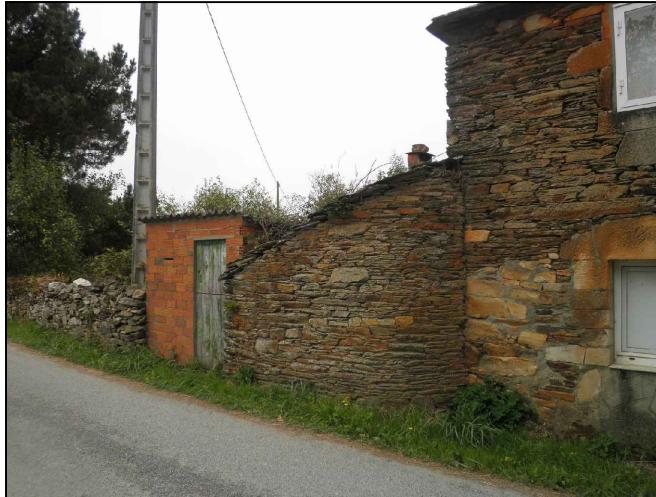
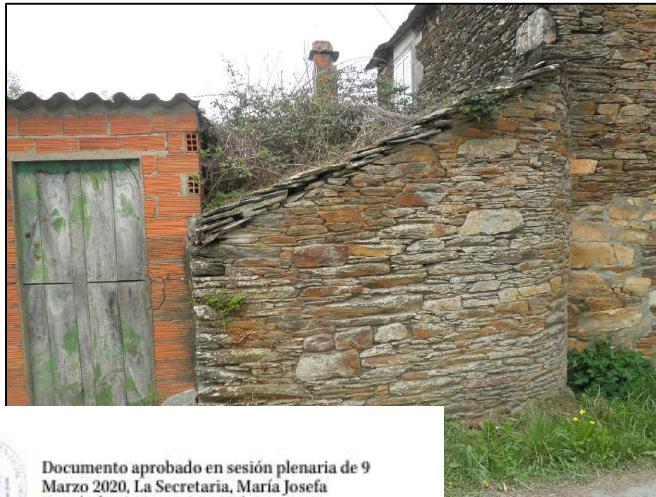
**DOCUMENTACIÓN FOTOGRÁFICA:**

<b>NOME:</b> <i>Forno en Somedo</i>	<b>COORDENADAS UTM:</b> 627337, 4775289	<b>CLASIFICACIÓN DO SOLO:</b> [Ben catalogado]: SR/PP	<b>DESCRIPCIÓN:</b> Pequena edificación dunha altura con planta semicircular anexo a unha edificación de planta rectangular. Os muros están realizados en mampostería de xisto á vista. A cuberta é a unha auga con pizarra como elemento de cubrición apoiada en estrutura de madeira, na cuberta encontrase unha chimenea feita en fabrica de ladrillo. O forno carece de ocos, agás o da entrada ó mesmo pero dito oco da lugar cara a edificación anexa, a cal ten muros de material de mampostería á vista e cuberto a dúas augas con lousa. Presenta un aceptable estado de conservación ainda que existe bastante vexetación na cuberta que pode ocasionar danos no futuro.
<b>CÓDIGO IDENTIFICATIVO:</b> <i>F15-04</i>	<b>TITULARIDADE:</b> Privada	<b>REGULACIÓN ESPECÍFICA:</b> E/PT	
<b>LUGAR:</b> Somedo	<b>TIPOLOXÍA:</b> Ben Etnográfico	<b>NIVEL DE PROTECCIÓN:</b> Integral	<b>DEMAIS INDICACIÓNS:</b> Advítese a disconformidade, coas características tradicionais propias do ben protexido, da chimenea do forno e dunha edificación anexa feitas en fabrica de ladrillo carente de revestimento. Polo anterior, as intervencións previstas no ben protexido, dacordo co nivel de protección establecido, incluirá a solución mais acorde -en estética e materiais- ca entida tradicional do lugar.

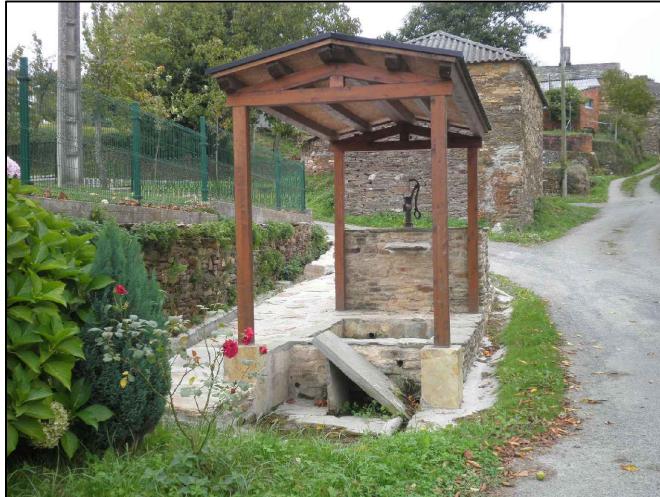
**DOCUMENTACIÓN FOTOGRÁFICA:**

NOME: <b>Lavadoiro en A Aldea de Baixo</b>	COORDENADAS UTM: 627932, 4775341	CLASIFICACIÓN DO SOLO: [Ben catalogado]: SNR	<b>DESCRICIÓN:</b> Fonte-lavadoiro de planta rectangular, realizado en morteiro de xisto con rexuntado de morteiro de cemento, nun dos laterais da pia inclinado e apoiado no baseamento da cuberta. Na parte posterior hai un muro ornamental donde se encontran canos que emanen auga que cae sobre esta. A cuberta esta formada por estrutura de madeira e lousas de pizarra a dúas augas, sustentada por columnas de forma cadrada de madeira e estas apoiaadas sobre un baseamento de xisto. Presenta un bo estado de conserización xa que ten signos de ser recentemente restaurado.
CÓDIGO IDENTIFICATIVO: <b>P15-01</b>	TITULARIDADE: Privada	REGULACIÓN ESPECÍFICA: E/PT	
LUGAR: A Aldea de Baixo	TIPOLOXÍA: Ben Etnográfico	NIVEL DE PROTECCIÓN: Integral	DEMAIS INDICACIÓNS:
PARROQUIA: Ludrio (Santa María)	OBRAS PERMITIDAS: Obras de conservación, restauración e consolidación; segundo regulación específica. Prohibíense todas as demás obras que difirán das anteriores.

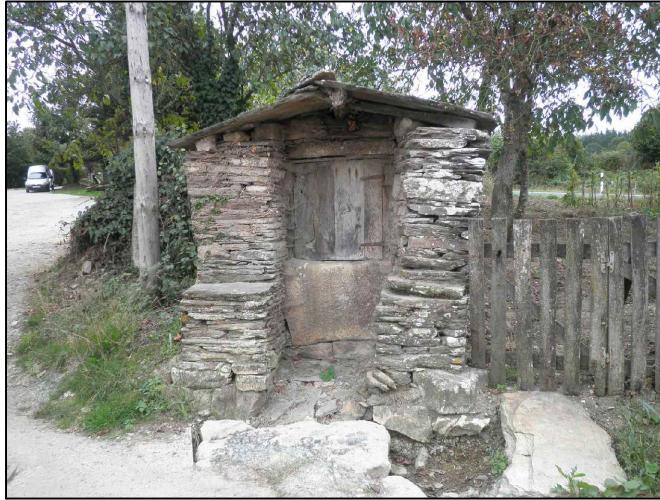
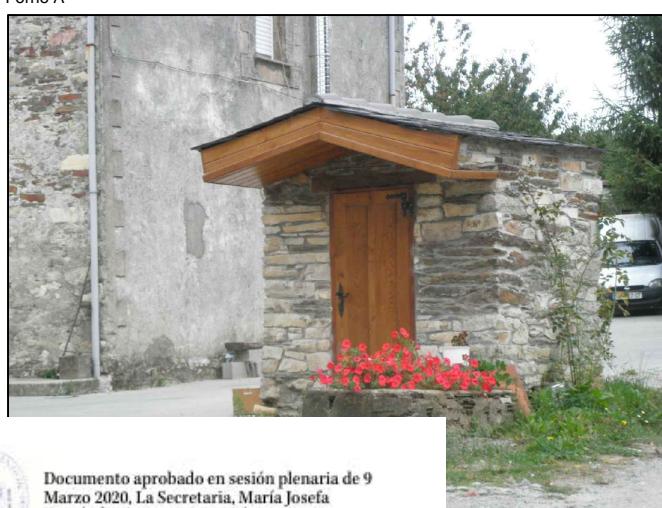
**DOCUMENTACIÓN FOTOGRÁFICA:**

NOME: <b>Pozos en Somedo</b>	COORDENADAS UTM: a.-627353, 4775295 b.-627365, 4775303	CLASIFICACIÓN DO SOLO: <i>[Ben catalogado]</i> : SR/PP	<b>DESCRICIÓN:</b> Pozos de planta cadrada, con cerramentos de mampostería de xisto á vista da zona un deles rexuntao con morteiro de cemento. Teñen cada un unha cuberta a duas augas realizada sobre estrutura de madeira e lousas de pizarra como material cobertura. Cerranse con unha pequena porta de madeira.O forno (b) ten signos de ser recentemente restaurado. Presentan un bo estado de conservación.
CÓDIGO IDENTIFICATIVO: <b>P15-02</b>	TITULARIDADE: Privada	REGULACIÓN ESPECÍFICA: E/PT	
LUGAR: Somedo	TIPOLOXÍA: Ben Etnográfico	NIVEL DE PROTECCIÓN: Integral	DEMAIS INDICACIÓNS:
PARROQUIA: Ludrio (Santa María)	OBRAS PERMITIDAS: Obras de conservación, restauración e consolidación; segundo regulación específica. Prohibíense todas as demais obras que difirán das anteriores.

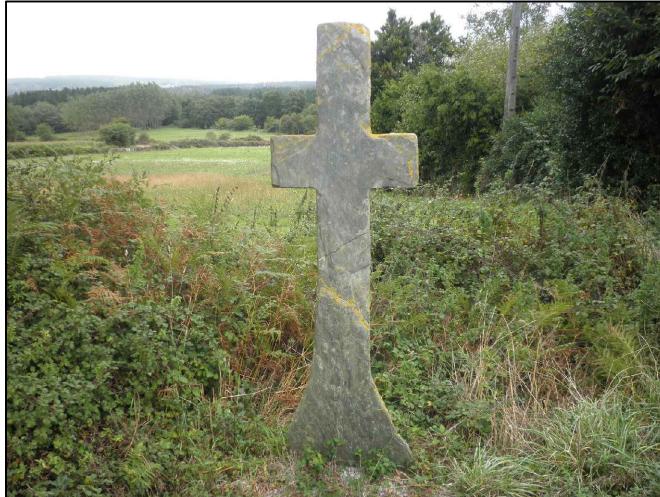
**DOCUMENTACIÓN FOTOGRÁFICA:**

<b>NOME:</b> <b>Cruz de Somedo</b>	<b>COORDENADAS UTM:</b> 627537, 4775342	<b>CLASIFICACIÓN DEL SOLO</b> [Ben catalogado]: SR/PP	<b>DESCRIPCIÓN:</b> É unha cruz de pedra de xisto de grandes dimensions, realizada nunha soa peza, e coñecida no lugar como "Cruz do cambeiro". Presenta un bo estado de conservación.
<b>CÓDIGO IDENTIFICATIVO:</b> <b>C15-01</b>	<b>TITULARIDADE:</b> Privada	<b>REGULACIÓN ESPECÍFICA:</b> E/PT	
<b>LUGAR:</b> Somedo	<b>TIPOLOXÍA:</b> Ben Etnográfico	<b>NIVEL DE PROTECCIÓN:</b> Integral	<b>DEMAIS INDICACIÓNS:</b> O cruceiro suxeito a protección cultural terá no presenta catálogo, a todos os efectos, a condición de BIC.
<b>PARROQUIA:</b> Ludrio (Santa María)	<b>OBRAS PERMITIDAS:</b> Obras de conservación, restauración e consolidación; segundo regulación específica. Prohibíense todas as demais obras que difirán das anteriores.

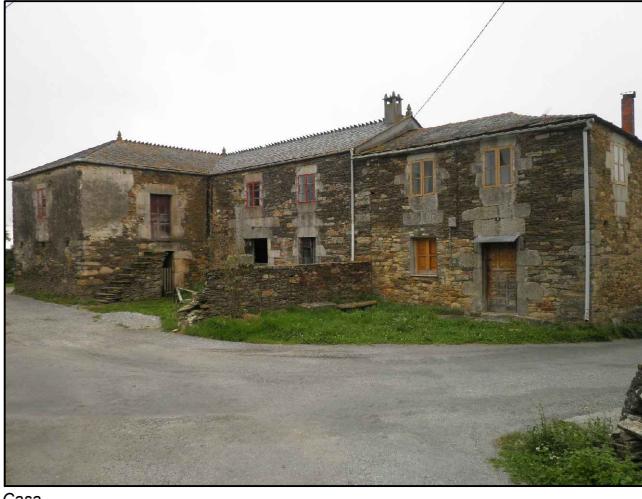
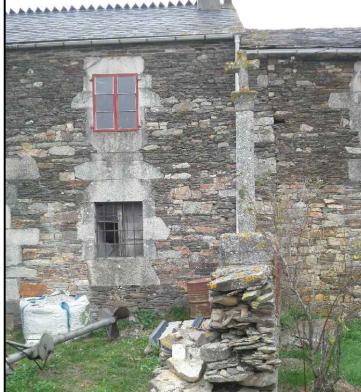
Casa

<b>CÓDIGO IDENTIFICATIVO:</b> <b>CX15-01</b>	<b>TITULARIDADE:</b> Privada	<b>REGULACIÓN ESPECÍFICA:</b> E/PT	
<b>LUGAR:</b> Alduara	<b>TIPOLOXÍA:</b> Conxunto Arquitectónico-Etnográfico	<b>NIVEL DE PROTECCIÓN:</b> Integral	<b>DEMAIS INDICACIÓNS:</b> No caso da casa, poderan permitir as obras correspondentes ao nivel de protección ambiental o cal permite obras de conservación, restauración, consolidación, rehabilitación e reestructuración e, en determinadas circunstancias, obras de ampliación; segundo regulación específica. Prohibense todas as demás obras que difiran das anteriores. O cruceiro suxeito a protección cultural terá no presenta catálogo, a todos los efectos, a condición de BIC.
<b>PARROQUIA:</b> Ludrio (Santa María)	<b>OBRAS PERMITIDAS:</b> Obras de conservación, restauración e consolidación; segundo regulación específica. Prohibense todas as demás obras que difiran das anteriores.

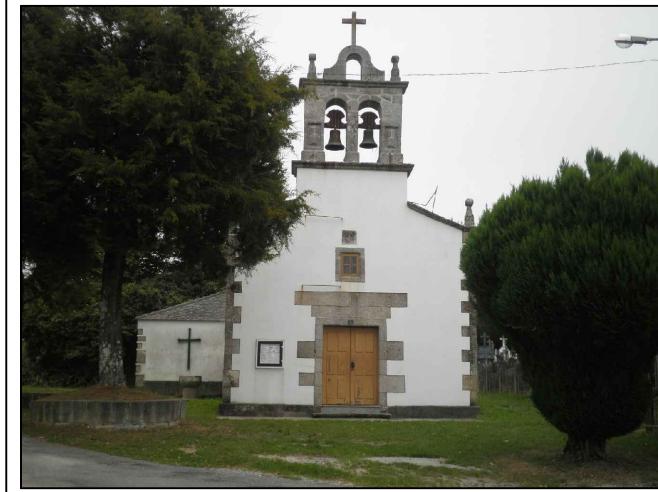
<b>CÓDIGO IDENTIFICATIVO:</b> <b>CX15-02</b>	<b>TITULATIDADE:</b> Privado	<b>REGULACIÓN ESPECÍFICA:</b> E/PT		
<b>BENS CONSTITUTIVOS [UTM]:</b> (a).- Igrexa [628037, 4775190] (b).- Cruceiro [628017, 4775185] (c).- Cruceiro [628015, 4775178] (d).- Cruceiro [628032, 4775197]	<b>TIPOLOGÍA:</b> Conxunto Arquitectónico-Etnográfico	<b>NIVEL DE PROTECCIÓN:</b> Integral	<b>DEMAIS INDICACIÓNS:</b> O cruceiro suxeito a protección cultural terá no presente catálogo, a todos efectos, a condición de BIC.	<b>OBRAS PERMITIDAS:</b> Obras de conservación E restauración; segundo regulación específica. Prohibíense todas as demás obras que difirian das anteriores.

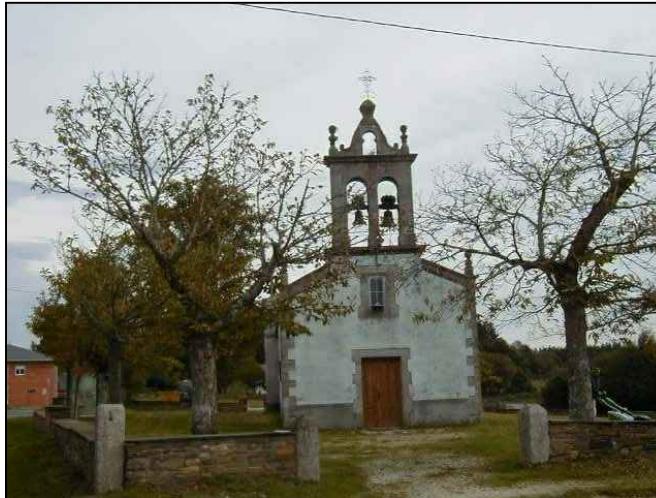
**DOCUMENTACIÓN FOTOGRÁFICA:**

<b>NOME:</b> <i>Igrexa Parroquial de San Estevo de Loentia</i>	<b>COORDENADAS UTM:</b> 625147, 4778052	<b>CLASIFICACIÓN DEL SOLO</b> [Ben catalogado]: SNR, Q	<b>DESCRIPCIÓN:</b> Igrexa datada da segunda metade do s. XVIII, estando a súa fábrica na actualidade bastante alterada respecto á orixinal. Consta dunha sinxela nave rectangular cuberta a dúas vertentes con armazón de madeira e lousa. Unha porta no lateral dereito facilita o acceso a esta. A capela maior, de planta cuadrangular, é de maior anchura que a nave e posúe un arco triunfal de medio punto realizado en bloque de granito. Cuberta a catro augas con armazón de madeiras e táboas soportadas no centro por unha sorte de florón de clave de castaño. A sancristía está detrás desta capela a cuberta desta e a tres augas. Frontis de cachotaría e bloques graníticos, con ampla porta de acceso e ventanal rectangular. Espadana sinxela en granito labrado, na cal se encontran dous ocos que albergan senllas campás e remate con pináculos e cruz de ferro. A igrexa encontrase dentro de un adro o cal está cercado por un muro de mampostería de xisto.

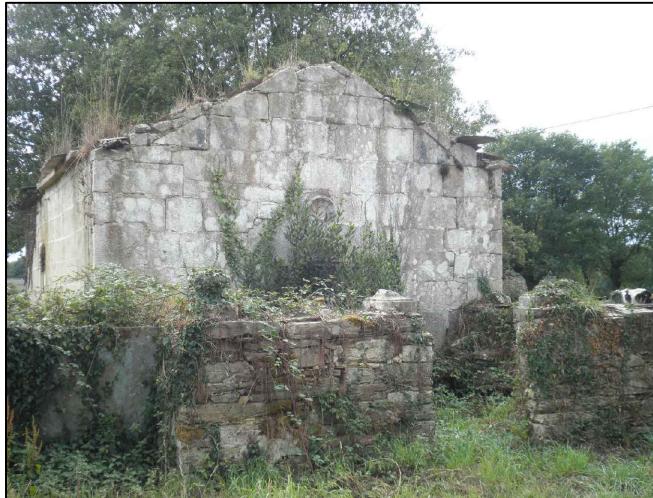
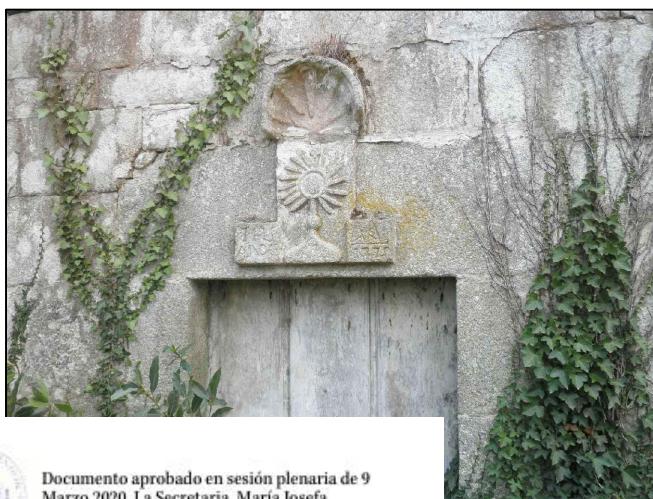
<b>NOME:</b> <i>Capela da Casa de Xisto</i>	<b>COORDENADAS UTM:</b> 625297, 4777106	<b>CLASIFICACIÓN DEL SOLO</b> [Ben catalogado]: SR/PP	<b>DESCRICIÓN:</b> Pequena edificación de planta rectangular realizada en cachotaría de xisto rexuntada de morteiro de cemento. Cuberta a dúas augas con teiture de lousa sobre estrutura de madeira. Na parte frontal da capela ten tallado no mármore unha especie de cáliz que se apoia sobre o lintel da porta. Presenta un regular estado de conservación xa que a cuberta se encontra parcialmente derruida e a falta de mantemento facilita a aparición de vexetación.
<b>CÓDIGO IDENTIFICATIVO:</b> <i>A16-02</i>	<b>TITULARIDADE:</b> Privada	<b>REGULACIÓN ESPECÍFICA:</b> E/PT	
<b>LUGAR:</b> Os Vales	<b>TIPOLOXÍA:</b> Ben Arquitectónico	<b>NIVEL DE PROTECCIÓN:</b> Integral	<b>DEMAIS INDICACIÓNS:</b>
<b>PARROQUIA:</b> Loentia (San Estevo)	<b>OBRAS PERMITIDAS:</b> Obras de conservación, restauración e consolidación; segundo regulación específica. Prohibíense todas as demais obras que difirán das anteriores.

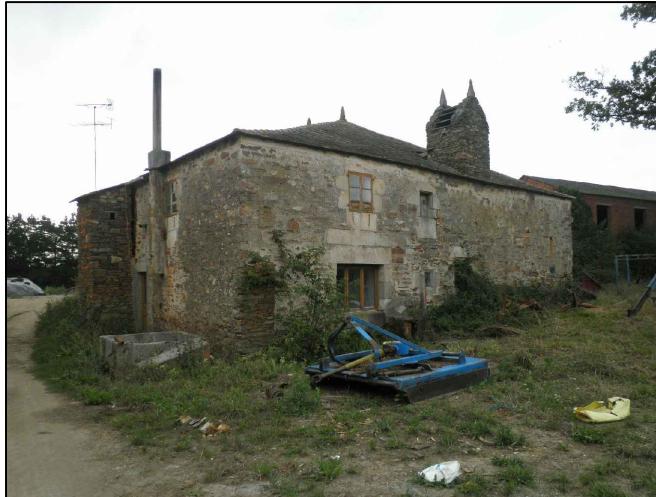
**DOCUMENTACIÓN FOTOGRÁFICA:**

NOME: <b>Casa con Chimenea en Os Carballás</b>	COORDENADAS UTM: 625492, 4777652	CLASIFICACIÓN DO SOLO: [Ben catalogado]: SNR	<b>DESCRIÓN:</b> Casa de planta rectangular con dúas alturas, muros de cachotería de xistos revogados con argamasa. Cuberta de lousas de pizarra a catro augas con remate na cumieira de pinaculos de granito. O ocos están distribuídos simetricamente polas fachadas estando compostos por grandes pedras de granito como dintelería. Destaca a gran cheminea remates de lousas na saída de fumes. Presenta un aceptable estado de conservación, salvo pequenos deterioros polo paso do tempo nos revocos e nas carpinterías.
CÓDIGO IDENTIFICATIVO: <b>AC16-01</b>	TITULARIDADE: Privada	REGULACIÓN ESPECÍFICA: E/PT	
LUGAR: Os Carballás	TIPOLOXÍA: Ben Arquitectónico	NIVEL DE PROTECCIÓN: Ambiental	<b>DEMAIS INDICACIÓN:</b> Advítese a disconformidade, coas características tradicionais propias do ben protexido, dos muros sen revestimento e a cuberta de placas de fibrocemento dunha edificación anexa a casa, que perxudica a posta en valor do ben. Polo anterior, as intervencións previstas no ben protexido, dacordo co nivel de protección establecido, incluirá a solución que sexa acorde - en materiais, estética e acabados- co paisaxe rural propio da zona e demais construcións tradicionais do entorno.

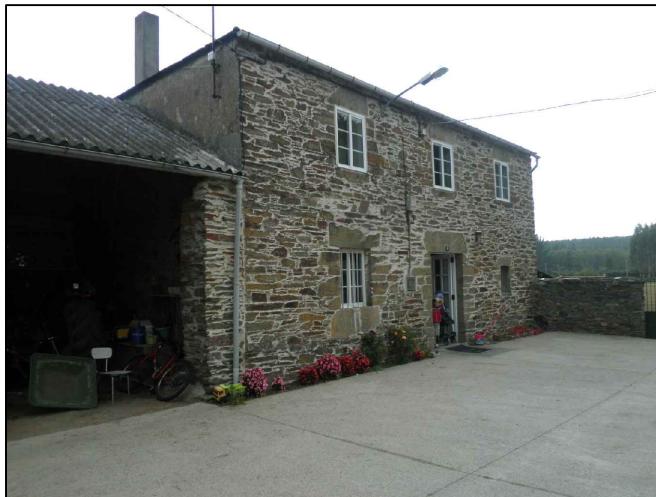
**DOCUMENTACIÓN FOTOGRÁFICA:**

<b>NOME:</b> <i>Casa con Forno en Pontellas-A Igrexa</i>	<b>COORDENADAS UTM:</b> 625869, 4778430	<b>CLASIFICACIÓN DO SOLO:</b> [Ben catalogado]: SNR	<b>DESCRIPCIÓN:</b> Casa de planta rectangular alongada, acaroada á edificación principal hai unha construcción anexa e un forno semicircular de unha altura con cuberta a unha auga con placas de fibrocemento e tamén se atopa nesta unha chimenea feita de fabrica de ladrillo sen revestir. Os muros das edificacións son todos eles de fábrica de xisto rexuntados con morteiro de cemento de cor branca. Cuberta de lousa a catro augas, sobre estrutura de madeira que apoia en muros de carga. A carpintería exterior é metálica, fiestras corredeiras de dous corpos. Presenta un bo estado de conservación.
<b>CÓDIGO IDENTIFICATIVO:</b> <b>AC16-02</b>	<b>TITULARIDADE:</b> Privada	<b>REGULACIÓN ESPECÍFICA:</b> E/PT	
<b>LUGAR:</b> Pontellas-A Igrexa	<b>TIPOLOXÍA:</b> Ben Arquitectónico	<b>NIVEL DE PROTECCIÓN:</b> Integral	<b>DEMAIS INDICACIONES:</b> Advítese a disconformidade, coas características tradicionais propias do ben protexido, da chimenea do forno feita en fábrica de ladrillo carente de revestimento e tamén a cuberta do forno e da edificación anexa feita con placas de fibrocemento. Polo anterior, as intervencións previstas no ben protexido, dacordo co nivel de protección establecido, incluirá a solución mais acorde -en estética e materiais- ca entida tradicional do lugar. No caso da casa, poderanse permitir as obras correspondentes ao nível de protección ambiental o cal permite obras de conservación, restauración, consolidación, rehabilitación e reestructuración e, en determinadas circunstancias, obras de ampliación; segundo regulación específica. Prohibense todas as demais obras que difiran das anteriores.

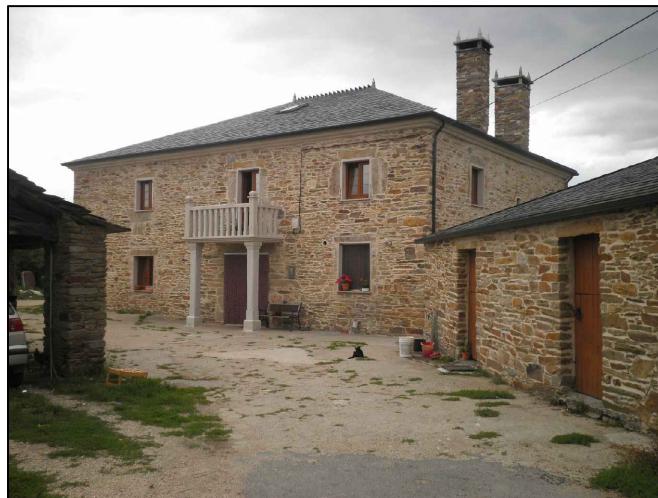
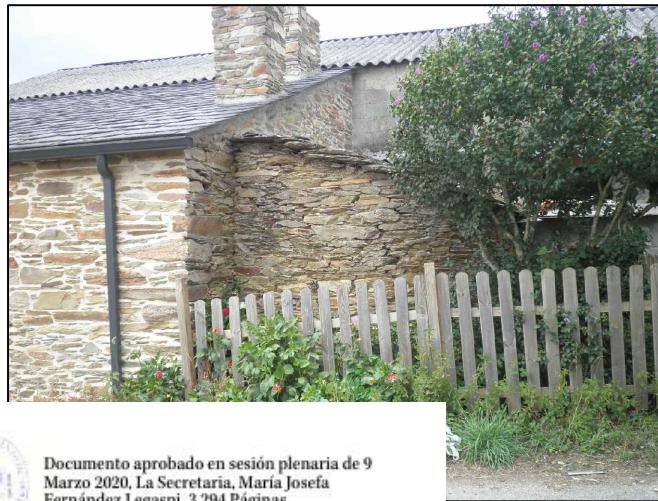
DOCUMENTACIÓN FOTOGRÁFICA:

NOME: <b>Casa con Forno en Os Vales</b>	COORDENADAS UTM: 625403, 4776882	CLASIFICACIÓN DO SOLO: [Ben catalogado]: SNR	<b>DESCRIPCIÓN:</b> Edificación residencial formada por varias construcciones unidas, planimetría irregular de gran tamaño. Muros de cachotería de laxes de xisto da zona e sillería en bloque de granito con función portante dos ocos. Cuberta de pizarra a catro augas. Na cumieira rematada con lousas con forma de rombo e tamén con pináculos de granito. Presenta un balcón de granito que se apoia no chan sobre dúas columnas. Ademais localízase un forno acaraoado a un alpendre con cuberta a unha auga e muros de xisto. En canto ao seu estado de conservación non presenta nada reseñable.
CÓDIGO IDENTIFICATIVO: <b>AC16-03</b>	TITULARIDADE: Privada	REGULACIÓN ESPECÍFICA: E/PT	
LUGAR: Os Vales	TIPOLOXÍA: Ben Arquitectónico	NIVEL DE PROTECCIÓN: Integral	<b>DEMAIS INDICACIONES:</b> -Advítese a disconformidade, coas características tradicionais propias do ben protexido, da cuberta dunha edificación anexa o forno feita con placas de fibrocemento. Polo anterior, as intervencións previstas no ben protexido, dacendo co nivel de protección establecido, incluirá a solución mais acorde -en estética e materiais- ca entida tradicional do lugar.

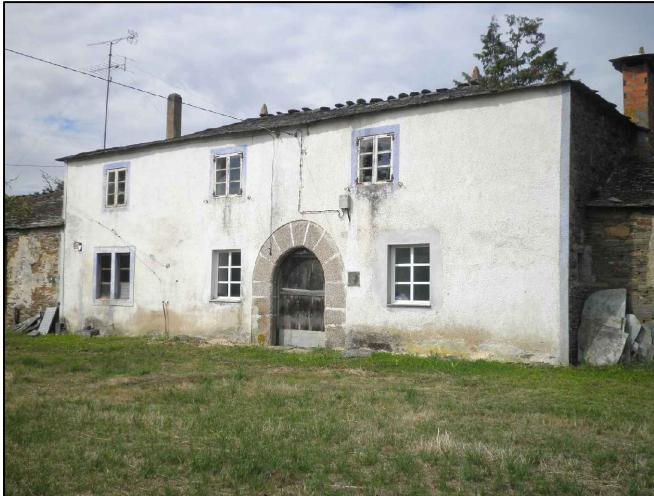
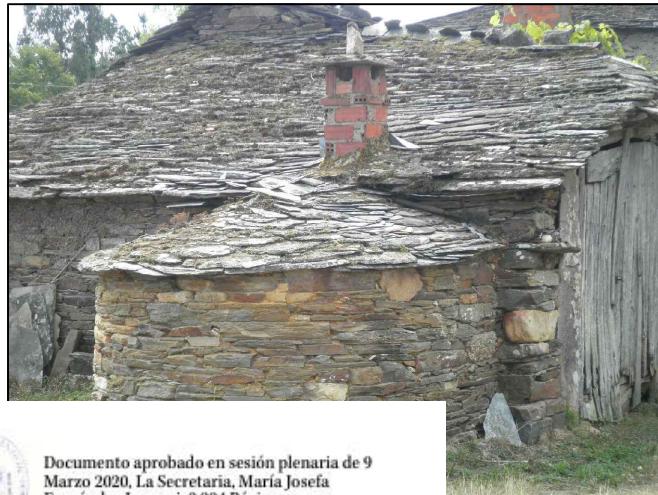
<b>NOME:</b> <i>Casa con Forno en Bouzaboa</i>	<b>COORDENADAS UTM:</b> 624500, 4777357	<b>CLASIFICACIÓN DO SOLO:</b> [Ben catalogado]: SNR	<b>DESCRIPCIÓN:</b> Edificación de planta rectangular de gran volumetría e dúas alturas. Os muros son de mampostería de xisto enfoscados con morteiro de cemento e pintados. A cuberta é de pizarra sobre estrutura de madeira. Os ocos distribuense simetricamente polas fachadas e a carpintaría é de madeira e aluminio. O mais relevante desta casa e a porta da entrada o cal esta composto por un arco de medio punto feito con grandes pedras de granito. Acarreados a casa existen un alpendre de unha altura e acarreado a este un forno. O forno semicircular con muros de mampostería de xisto á vista e a cuberta e a unha auga de lousa sobre estrutura de madeira. Ten un único oco o cal ten acceso po-lo alpendre anteriormente citado. Presenta un bo estado de conservación.

<b>PARROQUIA:</b> Loentia (Santo Estevo)	<b>OBRAS PERMITIDAS:</b> Obras de conservación, restauración e consolidación; segundo regulación específica. Prohibense todasas demais obras que difiran das anteriores.

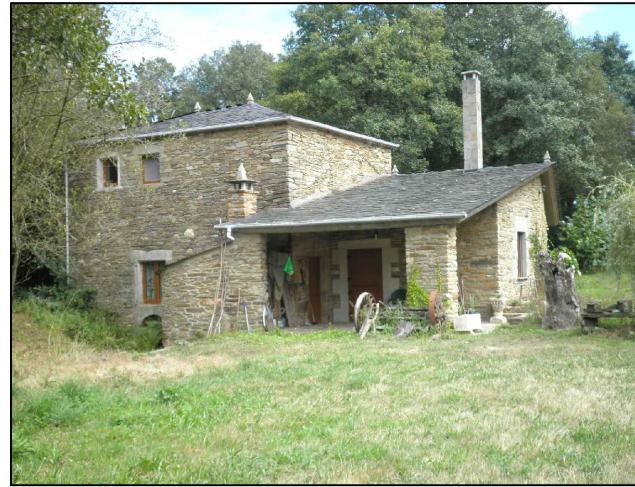
Conxunto

<b>NOME:</b> <i>Muiño con Forno en Os Vales</i>	<b>LUGAR:</b> Os Vales	<b>PARROQUIA:</b> Loentia (Santo Estevo)	<b>CLASIFICACIÓN DO SOLO</b> [Conxunto catalogado]: SR/PAG, SR/PA	<b>DESCRICIÓN:</b> (a).-Trátase dunha edificación que levou a cabo a función de muiño, posúe planta rectangular, con cerramentos de cachotaría de xisto da zona e cuberta de lousa a catro augas, sobre estrutura de madeira, con pináculos no cumio. Ventás e contraventás de aluminio cun acabado en tono madeira. Presenta na entrada un anexo de unha altura con un porche realizado nos mesmos materiais e a cuberta e a dúas augas. Nada reseñable en canto o seu estado de conservación. (b).-Forno de planta semicircular anexo o muiño, cerramentos en pedra vista de mampostería de xisto rexuntados con morteiro. A cuberta a unha auga con lousas pizarra como material cobertura, ten unha chemineas de mampostería de xisto. Presenta un bo estado de conservación e mantemento.
