O equipo redactor do PLAN XERAL MUNICIPAL DE CASTRO DE REI , é o que a continuación se relaciona:

NOME: <b>Casa en A Casela</b>	COORDENADAS UTM: 631108, 4779516	CLASIFICACIÓN DO SOLO: [Ben catalogado]: SNR	<b>DESCRICIÓN:</b> Edificación de gran volumetría de planta rectangular con dúas alturas, muros de mampostería de xisto á vista rexuntados con morteiro de cemento. A cuberta é a catro augas formada por pizarra de lousa no exterior e no interior con estrutura de madeira, remate con pináculos na cumieira. Os ocos son de carpintería de aluminio e madeira, atópanse distribuídos uniformemente polas fachadas da edificación. Presenta un bo estado de conservación
CÓDIGO IDENTIFICATIVO: <b>AC14-01</b>	TITULARIDADE: Privada	REGULACIÓN ESPECÍFICA: E/PT	
LUGAR: A Casela	TIPOLOXÍA: Ben Arquitectónico	NIVEL DE PROTECCIÓN: Ambiental	DEMAIS INDICACIONES:
PARROQUIA: Viladonga (Santiago)	OBRAS PERMITIDAS: Obras de conservación, restauración, consolidación, rehabilitación e reestruturación e, en determinadas circunstancias, obras de ampliación; segundo regulación específica. Prohibíense todas as demás obras que difirán das anteriores.

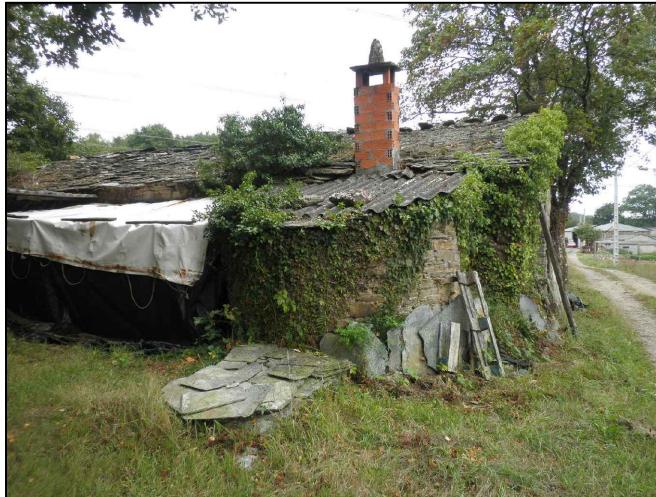
DOCUMENTACIÓN FOTOGRÁFICA:

NOME: <b>Forno 1 en O Real</b>	COORDENADAS UTM: 627025, 4778315	CLASIFICACIÓN DO SOLO: [Ben catalogado]: SR/PP	<b>DESCRICIÓN:</b> Pequena edificación dunha altura con planta semicircular anexo a unha edificación de planta rectangular. Os muros están realizados en cachotería de xisto da zona, coa cuberta a unha auga de placas de fibrocemento e apoiada nunha edificación contigua e tamén se encontra nesta a chimenea de fabrica de ladrillo sen revestir. O seu estado de conservación non presenta deterioros importantes nin danos na sua volumetría exterior, soamente una falta de axeitado manterno provoca a proliferación de vexetación.
CÓDIGO IDENTIFICATIVO: <b>F16-01</b>	TITULARIDADE: Privada	REGULACIÓN ESPECÍFICA: E/PT	
LUGAR: O Real	TIPOLOXÍA: Ben Etnográfico	NIVEL DE PROTECCIÓN: Integral	<b>DEMAIS INDICACIÓNS:</b> Advítese a disconformidade, coas características tradicionais propias do ben protexido, a cheminea que se encontra executada en fábrica ladrillo carente do adecuado revestimento e a cuberta realizada en placas de fibrocemento. Polo anterior, as intervencións previstas no ben protexido, dacordo co nivel de protección establecido, incluirá a solución mais acorde -en estética e materiais- ca entida tradicional do lugar.

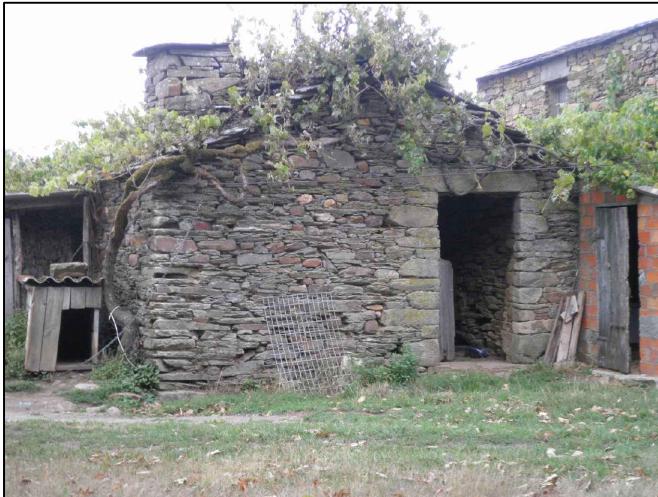
**DOCUMENTACIÓN FOTOGRÁFICA:**

NOME: <b>Forno 2 en O Real</b>	COORDENADAS UTM: 626629, 4777975	CLASIFICACIÓN DO SOLO: [Ben catalogado]: SNR	<b>DESCRICIÓN:</b> Edificación de pequenas dimensións de planta cuadrangular construida con cachotería de xisto da zona, a cuberta é a dúas auga de pizarra que apoia nos propios muros. O forno carece de ocos, agás o da entrada o mesmo o cal conta cun amplaplo espazo na mesma edificación. Presenta un bo estado de conservación.
CÓDIGO IDENTIFICATIVO: <b>F16-02</b>	TITULARIDADE: Privada	REGULACIÓN ESPECÍFICA: E/PT	
LUGAR: O Real	TIPOLOXÍA: Ben Etnográfico	NIVEL DE PROTECCIÓN: Integral	<b>DEMAIS INDICACIÓNS:</b> Advítese a disconformidade, coas características tradicionais propias do ben protexido, dos muros dunha pequena edificación anexa feita en fabrica de ladrillo carente de revestimento. Polo anterior, as intervencións previstas no ben protexido, dacordo co nivel de protección establecido, incluirá a solución mais acorde -en estética e materiais- ca entida tradicional do lugar.

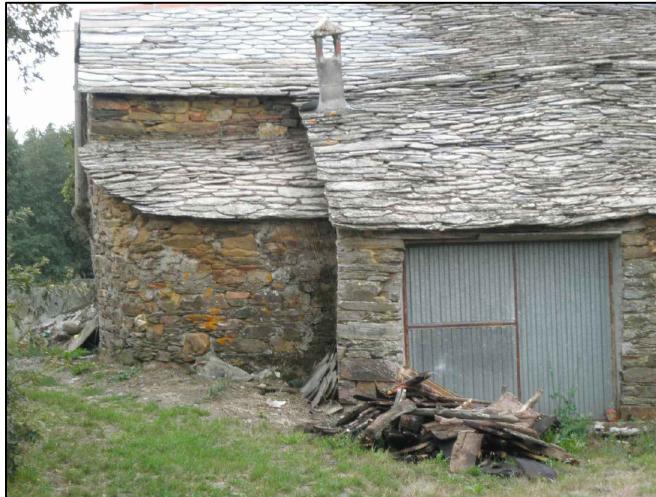
**DOCUMENTACIÓN FOTOGRÁFICA:**

<b>NOME:</b> <i>Forno en Os Carballás</i>	<b>COORDENADAS UTM:</b> 625787, 4777372	<b>CLASIFICACIÓN DO SOLO:</b> [Ben catalogado]: SR/PP	<b>DESCRICIÓN:</b> Pequena edificación dunha altura con planta semicircular anexo a unha edificación de planta rectangular. Os muros están realizados en cachotería de xisto da zona, coa cuberta a unha auga de lousa e apoiada nunha edificación contigua tamén existe nesta unha chimenea de fabrica de ladrillo cun revoco deteriorado. O seu estado de conservación non presenta deteriorios importantes nin danos na sua volumetría exterior.
<b>CÓDIGO IDENTIFICATIVO:</b> <i>F16-03</i>	<b>TITULARIDADE:</b> Privada	<b>REGULACIÓN ESPECÍFICA:</b> E/PT	
<b>LUGAR:</b> Os Carballás	<b>TIPOLOXÍA:</b> Ben Etnográfico	<b>NIVEL DE PROTECCIÓN:</b> Integral	<b>DEMAIS INDICACIÓNS:</b> Advítese a disconformidade, coas características tradicionais propias do ben protexido, do enfoscado da chimenea que se encontra deteriorado e a porta de entrada da edificación anexa feita de chapa que perxudica a posta en valor do ben. Polo anterior, as intervencións previstas no ben protexido, dacordo co nivel de protección establecido, incluirá a solución mais acorde -en estética e materiais- ca entida tradicional do lugar.

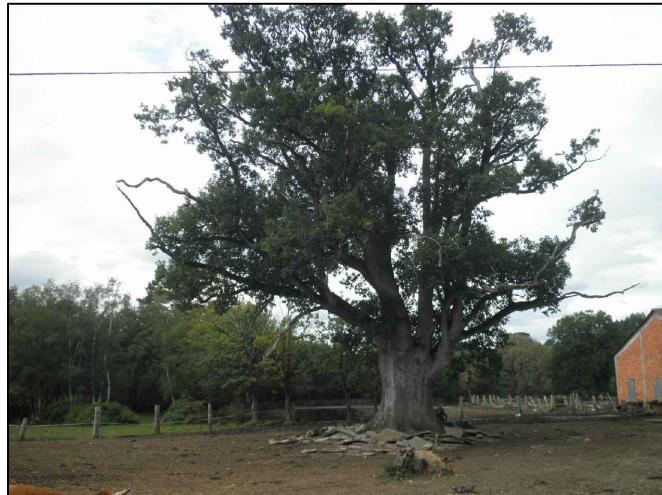
DOCUMENTACIÓN FOTOGRÁFICA:

NOME: <b>Carballo en Os Vales</b>	COORDENADAS UTM: 625270, 4777148	CLASIFICACIÓN DO SOLO: [Ben catalogado]: SR/PP	DESCRIPCIÓN: Carballo sin inxertar de porte recto libre, grandes dimensiones, diámetro de tronco de 2.50m e perímetro 6,45m. Estado de conservación bo, excepto a presencia de escombros acarón deste, pero sen presencia de fungos.
CÓDIGO IDENTIFICATIVO: <b>X16-01</b>	TITULARIDADE: Privada	REGULACIÓN ESPECÍFICA: E/PT	
LUGAR: Os Vales	TIPOLOXÍA: <i>Quercus robur</i> (Carballo)	NIVEL DE PROTECCIÓN: Integral	DEMAIS INDICACIÓNS:
PARROQUIA: Loentia (Santo Estevo)	OBRAS PERMITIDAS: Obras de conservación e restauración; segundo regulación específica.

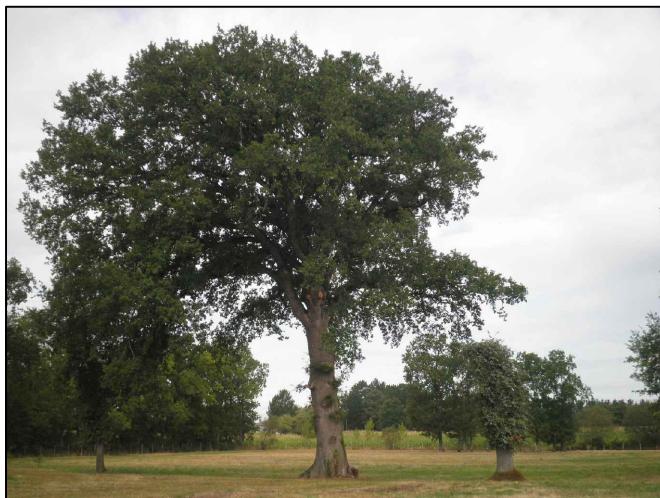
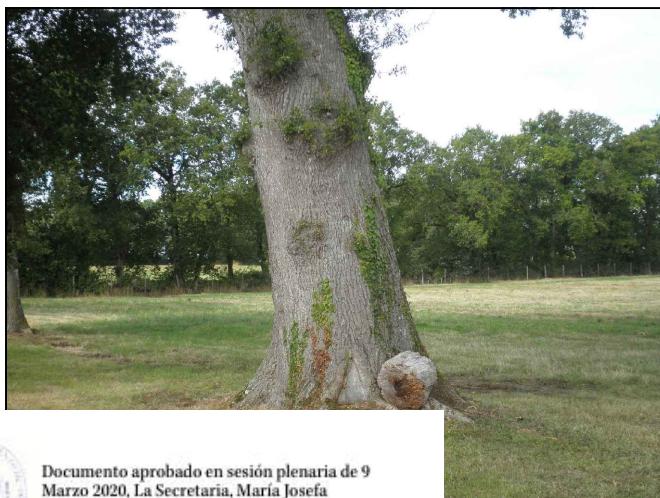
DOCUMENTACIÓN FOTOGRÁFICA:

NOME: <i>Carballo en Bouzaboa</i>	COORDENADAS UTM: 624477, 4777502	CLASIFICACIÓN DO SOLO: [Ben catalogado]: SR/PP	DESCRIÓN: Carballo sin inxertar de porte recto libre, grandes dimensiones, diámetro de tronco de 1,50m e perímetro 4,90m. Estado de conservación bo, excepto a presencia de feridas vellas de poda de gran tamaño sin cicatrizar pero sen presencia de fungos.
CÓDIGO IDENTIFICATIVO: <b>X16-02</b>	TITULARIDADE: Privada	REGULACIÓN ESPECÍFICA: E/PT	
LUGAR: Bouzaboa	TIPOLOXÍA: <i>Quercus robur</i> (Carballo)	NIVEL DE PROTECCIÓN: Integral	DEMAIS INDICACIÓNS:
PARROQUIA: Loentia (Santo Estevo)	OBRAS PERMITIDAS: Obras de conservación e restauración; segundo regulación específica.

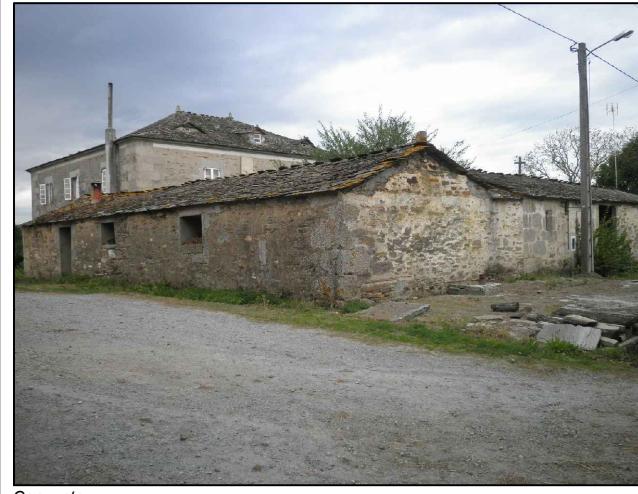
<b>CÓDIGO IDENTIFICATIVO:</b> <i>CX16-01</i>	<b>TITULATIDADE:</b> Privado		<b>REGULACIÓN ESPECÍFICA:</b> E/PT	
<b>BENS CONSTITUTIVOS [UTM]:</b> (a).- Casa [625259, 4776520] (b).- Capela [625261, 4776489] (c).- Pozo [625249, 4776502]	<b>TIPOLOXÍA:</b> Conxunto Arquitectónico-Etnográfico	<b>NIVEL DE PROTECCIÓN:</b> Integral	<b>DEMAIS INDICACIÓNS:</b> -No caso da casa, poderanse permitir as obras correspondientes ao nivel de protección ambiental o cal permite obras de conservación, restauración, consolidación, rehabilitación e reestructuración e, en determinadas circunstancias, obras de ampliación; segundo regulación específica. Prohibense todas as demais obras que difiran das anteriores. -Advítese a disconformidade, coas características tradicionais propias do ben protexido, da cuberta do pozo feita en placas de fibrocemento que perjudica a posta en valor do ben. Polo anterior, as intervencións previstas no ben protexido, dacendo co nivel de protección establecido, incluirá a solución destas disconformidades que sexa acorde - en materias, estética e acabados- co paisaxe rural propio da zona e demais construcións tradicionais do entorno.	<b>OBRAS PERMITIDAS:</b> Obras de conservación, restauración e consolidación; segundo regulación específica. Prohibense todas as demais obras que difiran das anteriores.

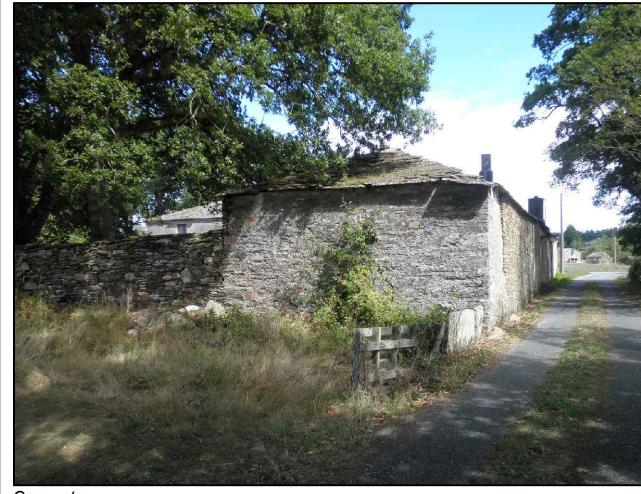
<b>CÓDIGO IDENTIFICATIVO:</b> <b>CX16-02</b>	<b>TITULATIDAE:</b> Privado		<b>REGULACIÓN ESPECÍFICA:</b> E/PT	
<b>BENS CONSTITUTIVOS [UTM]:</b> (a).- Casa [624435, 4777222] (b).- Pombal [624450, 4777228] (c).- Demás Edificacións [624436, 4777200]	<b>TIPOLOXÍA:</b> Conxunto Arquitectónico-Etnográfico	<b>NIVEL DE PROTECCIÓN:</b> Integral	<b>DEMAIS INDICACIÓNS:</b> No caso da casa e das edificacións tradicionais, poderanse permitir as obras correspondentes ao nivel de protección ambiental o cal permite obras de conservación, restauración, consolidación, rehabilitación e reestructuración e, en determinadas circunstancias, obras de ampliación; segundo regulación específica. Prohibense todas as demás obras que difiran das anteriores.	<b>OBRAS PERMITIDAS:</b> Obras de conservación, restauración e consolidación; segundo regulación específica. Prohibense todas as demás obras que difiran das anteriores.

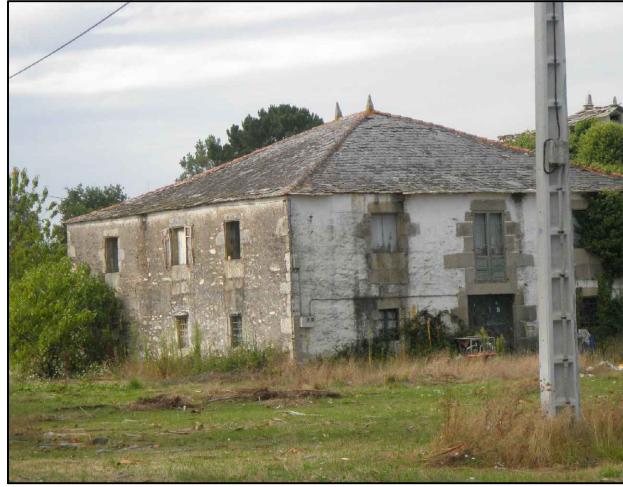
<b>NOME:</b> <b>Conxunto Casa, Capela e Eucalipto en As Lombas</b>	<b>LUGAR:</b> As Lombas	<b>PARROQUIA:</b> Loentia (Santo Estevo)	<b>CLASIFICACIÓN DO SOLO</b> [Conxunto catalogado]: SR/PP	<b>DESCRICIÓN:</b> (a).- Edificación de gran volumetría, planta rectangular, con muros de cachotaría de xisto recubiertos con enfoscado de morteiro de cemento excepto nos perpiños dos ocos onde están grandes pedras a vista sen revestimento. A cuberta e a catro augas de lousa sobre estrutura de madeira con remate na cumieira con tella cerámica e pináculos de granito. Os ocos están simétricamente distribuídos polas fachadas e contan cunha carpintería de madeira bastante deteriorada. (b).- Capela de planta rectangular con fábrica de lajes de xisto e teitume a dúas vertentes de lousa con rebaixes nas partes más esteriores; estrutura de madeira. A parte posterior da capela e de planta cadrada e cuberta catro augas nos mesmos materiais. O campanil é moi sinxelo, dun só oco e rematada por unha cruz de ferro. A capela carece de campá. Ten un bo estado de conservación xa que ten signos de ser recentemente restaurada. (c).- Eucalipto recoñecido como árbore senlleira en virtude do Decreto 67/2007 de 22 de marzo, polo que se regula o Catálogo Galego de Árbores Senlleiras con nome de "Eucalipto do Maná da Casa de Ordax", tratándose dun eucalipto de porte recto libre, grandes dimensiones, diámetro de tronco de 3,20m e perímetro 9,80m. O seu estado de conservación bo sen presencia de fungos. En xeral, o conxunto ten un bo estado de conservación.

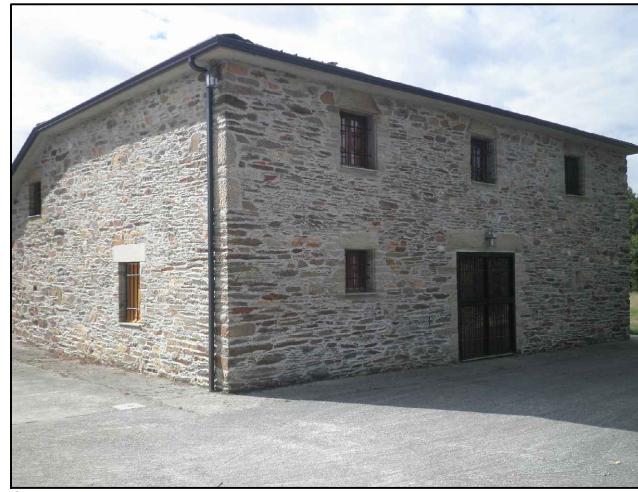
Casa

<b>NOME:</b> <b>Conxunto Casa, Forno e Pozo en Bouzaboa</b>	<b>LUGAR:</b> Bouzaboa	<b>PARROQUIA:</b> Loentia (Santo Estevo)	<b>CLASIFICACIÓN DO SOLO</b> [Conxunto catalogado]: SNR	<b>DESCRICIÓN:</b> (a).-Edificación de planta rectangular con muros de cachotaría de xisto recubiertos con enfoscado de morteiro de cemento excepto nos perpiaños dos ocos onde están grandes pedras a vista sen revestimento. A cuberta e a catro augas de lousa sobre estrutura de madeira con remate na cumieira análogo material de cobertura tamén se encontra na cuberta unha bufarda cuberta a tres augas. Os ocos encontrase simetricamente distribuídos polas fachadas e contan cunha carpintería de madeira todos eles e tamén con unha reixa. Ten un bo estado de conservación. (b).-Edificación de pequenas dimensións de planta semicircular construída con cachotaría de xisto da zona e rexuntado con morteiro de cemento, a cuberta é a unha auga de lousa apoiada nunha edificación contigua e nos propios muros de ocos, agás o da entrada ó mesmo pero dito oco encontrase na edificación anexa constúida nos mesmos materiais e cuberta a dúas augas. (c).-Pozo de planta cadrada, con cerramentos de mampostería de xisto á vista da zona rexuntados con morteiro. Ten cuberta plana realizada con dúas portas de ferro apoiadas sobre os propios muros. Presenta un arco o cal se utilizaba para a estracción da auga.

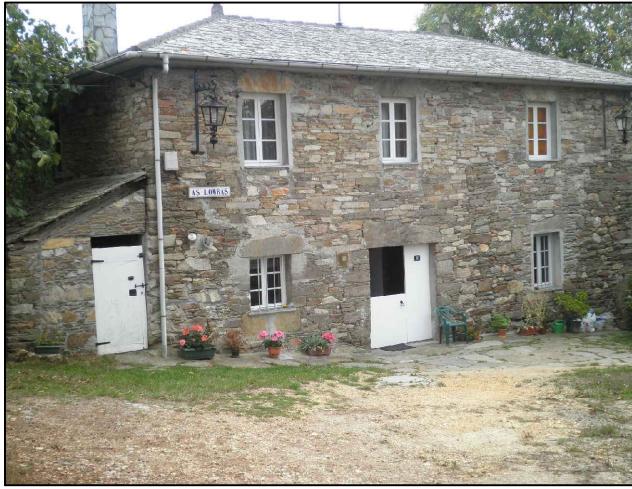
<b>CÓDIGO IDENTIFICATIVO:</b> <b>CX16-05</b>	<b>TITULATIDADE:</b> Privado	<b>REGULACIÓN ESPECÍFICA:</b> E/PT		
<b>BENS CONSTITUTIVOS [UTM]:</b> (a).- Casa [625829,4776464] (b).- Forno [625818,4776479] (c).- Pozo [625837,4776469]	<b>TIPOLOXÍA:</b> Conxunto Arquitectónico-Etnográfico	<b>NIVEL DE PROTECCIÓN:</b> Integral	<b>DEMAIS INDICACIÓNS:</b> -No caso da casa e das edificacions tradicionais, poderanse permitir as obras correspondientes ao nivel de protección ambiental o cal permite obras de conservación, restauración, consolidación, rehabilitación e reestructuración e, en determinadas circunstancias, obras de ampliación; segundo regulación específica. Prohibense todas as demais obras que difiran das anteriores.	<b>OBRAS PERMITIDAS:</b> Obras de conservación, restauración e consolidación; segundo regulación específica. Prohibense todas as demais obras que difiran das anteriores.
