O equipo redactor do PLAN XERAL MUNICIPAL DE CASTRO DE REI , é o que a continuación se relaciona:

| <b>NOME:</b><br><i>Igrexa parroquial de Duancos</i> | <b>COORDENADAS UTM:</b><br>625951, 4772997 | <b>CLASIFICACIÓN DO SOLO:</b><br><i>[Ben catalogado]:</i><br>SR/PP, Q | <b>DESCRICIÓN:</b><br>A casa do Colexio en Duancos, recollida tamén neste catálogo, ten a súa propia capela, levantada a poucos metros deste, sendo da mesma época e do mesmo estilo arquitectónico. Polas súas proporcións máis aseméllase a unha igrexa parroquial que a unha ermida privada. De nave rectangular cuberta a dúas augas e dividida en dúas partes por un arco faixón, que reforza toda a fábrica; dende a nave accédese á capela maior por un arco triunfal moldurado que parte de capiteis biselados. O presbiterio é de planta rectangular e máis ancho que o resto da obra e cóbrese a catro augas con ceo raso na parte interior; sancristía na cabeceira, quedando os lenzos laterais do prebiterio e nos da nave en total catro arcos cegos coa súa tarima correspondente para albergar os retablos que non se chegaron a construír. Pavimento de pezas de cantería e muros de cadeirado de granito. Frontis barroco con espadana moldura

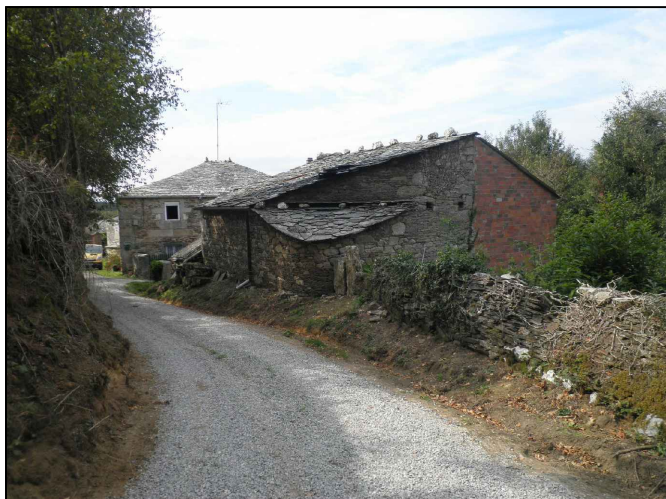
| <b>NOME:</b><br><i>Edificación con Forno en Espiñeiros</i> | <b>COORDENADAS UTM:</b><br>625227, 4773224 | <b>CLASIFICACIÓN DO SOLO:</b><br><i>[Ben catalogado]:</i><br>SNR | <b>DESCRIPCIÓN:</b><br>Edificación de planta rectangular con forno anexo, de unha altura. Muros fabricados en mampostería de xisto á vista, con escaseza de ocos. A cuberta é a unha auga de chantos de lousa da zona sobre estrutura de madeira. O forno anexo a dita edificación, e de planta triangular coa esquina redondeada, os muros son tamén de mampostería de xisto e cuberto a unha auga con lousa, o único oco que ten atópase no muro anexo á edificación, polo tanto non se ve. Presenta un bo estado de conservación. |

| <b>LUGAR:</b><br>Os Espiñeiros | <b>TIPOLOXÍA:</b><br>Ben Arquitectónico | <b>NIVEL DE PROTECCIÓN:</b><br>Integral | <b>DEMAIS INDICACIÓNS:</b><br>En dita edificación suxeita a protección patrimonial, poderanse permitir as obras correspondintes ao nivel de protección ambiental o cal permite obras de conservación, restauración, consolidación, rehabilitación e reestructuración e, en determinadas circunstancias, obras de ampliación; segundo regulación específica. Prohibense todas as demais obras que difiran das anteriores. |

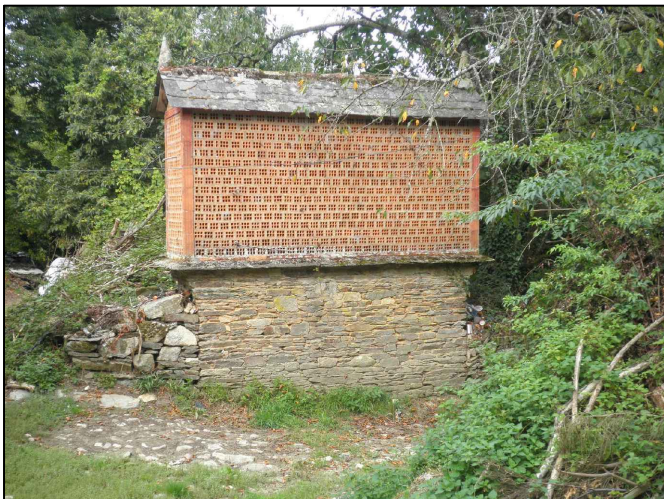
| <b>NOME:</b><br><i>Horreo en Espiñeiros</i> | <b>COORDENADAS UTM:</b><br>625196, 4773215 | <b>CLASIFICACIÓN DO SOLO:</b><br><i>[Ben catalogado]:</i><br>SNR | <b>DESCRICIÓN:</b><br>Hórreo en planta rectangular fabricado cun único pe de mampostería de pedra á vista e armazón de material cerámico, a cuberta é de pizarra a dúas augas sobre estrutura de madeira, cun pináculo en cada extremo da cuberta. Presenta un bo estado de conservación. |

| <b>LUGAR:</b><br>Os Espiñeiros | <b>TIPOLOXÍA:</b><br>Ben Etnográfico | <b>NIVEL DE PROTECCIÓN:</b><br>Integral | <b>DEMAIS INDICACIÓNS:</b><br>O hórreo identificado terá a condición de BIC, dacordo co establecido no Decreto 449/1973 e disposicións segundas da Lei 16/1985 e Lei 8/1195, sempre e cando quede debidamente xustificada a súa antigüidade en mais de 100 anos; se a antigüidade aportada fora menor, determinaríase comoa un ben do Inventario Xeral de Galicia. |

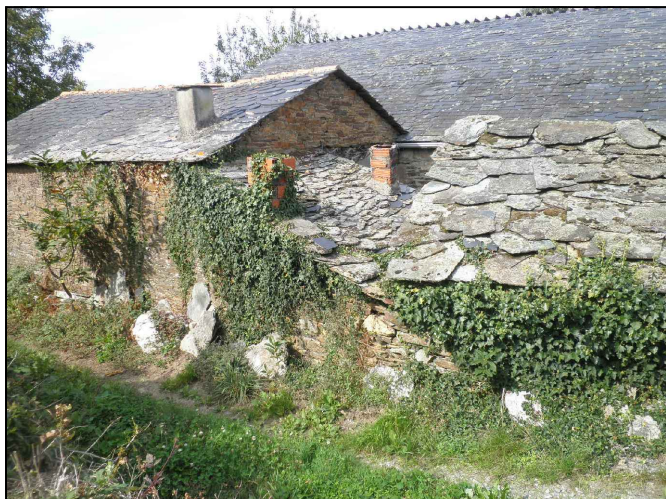
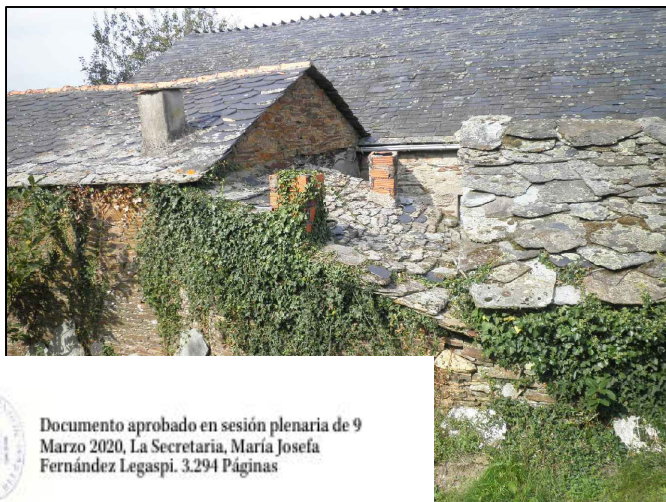
| <b>NOME:</b><br><i>Forno en Espiñeiros</i> | <b>COORDENADAS UTM:</b><br>62580, 4773222 | <b>CLASIFICACIÓN DO SOLO:</b><br><i>[Ben catalogado]:</i><br>SNR | <b>DESCRICIÓN:</b><br>Forno con planta rectangular e unha altura, carece de ocos, agás o da entrada ó mesmo pero dito oco da lugar cara a edificación anexa. Muros de mampostería de xisto á vista cubertos por chantos de lousa sobre estrutura de madeira. Constra de dúas chimeneas fabricadas en material cerámico á vista.<br>Presenta un regular estado de conservación, xa que está parcialmente cuberto por vexetación. |

| <b>LUGAR:</b><br>Os Espiñeiros | <b>TIPOLOXÍA:</b><br>Ben Etnográfico | <b>NIVEL DE PROTECCIÓN:</b><br>Integral | <b>DEMAIS INDICACIÓNS:</b><br>Advírtese a disconformidade, coas características tradicionais propias do ben protexido, do material utilizado nas chimeneas. Polo anterior, as intervencións previstas no ben protexido, daccordo co nivel de protección establecido, incluírá a substitución ou revestimento das saídas de fumes mais acorde -en estética e materiais- ca entidade tradicional do lugar. |

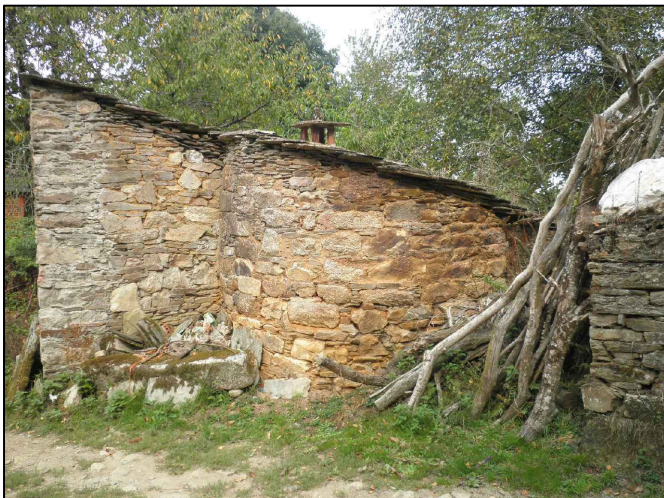
| <b>NOME:</b><br><i>Forno en Espiñeiros</i> | <b>COORDENADAS UTM:</b><br>625660, 4773201 | <b>CLASIFICACIÓN DO SOLO:</b><br><i>[Ben catalogado]:</i><br>SNR | <b>DESCRICIÓN:</b><br>Pequena edificación dunha altura con planta semicircular anexo a unha edificación de planta rectangular. Os muros están realizados en mampostería de xisto á vista. A cuberta é a unha auga con pizarra como elemento de cubrición. O forno carece de ocos, agás o da entrada ó mesmo pero dito oco da lugar cara a edificación anexa, a cal ten muros de bloques de hormigón e cuberto a dúas augas. Presenta un aceptable estado de conservación, aínda que os muros están parcialmente recubertos de vexetación. |

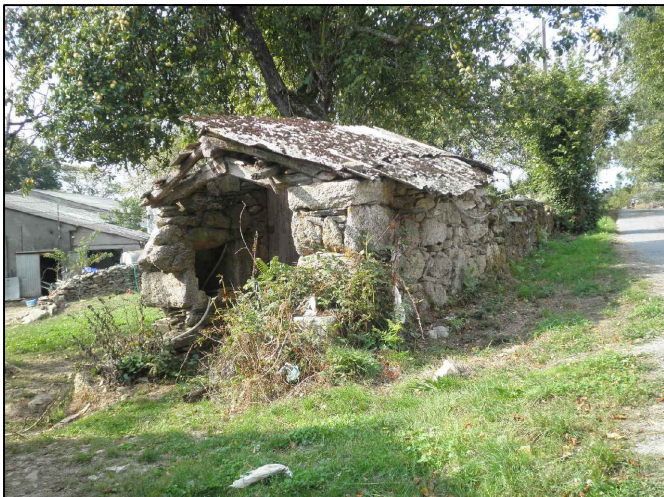
| <b>NOME:</b><br><i>Pozo en A Igrexa</i> | <b>COORDENADAS UTM:</b><br>625853, 4772473 | <b>CLASIFICACIÓN DO SOLO:</b><br><i>[Ben catalogado]:</i><br>SNR | <b>DESCRICIÓN:</b><br>Pozo de planta rectangular, con cerramentos de mampostería de xisto á vista e a cuberta a dúas augas realizada sobre estrutura de madeira e placas de fibrocemento como material cobertura a cal se apoia nos propios muros. Presenta un regular estado de conservación, xa que a cuberta está parcialmente derruída. |

| <b>LUGAR:</b><br>A Igrexa | <b>TIPOLOXÍA:</b><br>Ben Etnográfico | <b>NIVEL DE PROTECCIÓN:</b><br>Integral | <b>DEMAIS INDICACIONS:</b><br>Advírtese a disconformidade, coas características tradicionais propias do ben protexido, do material utilizado como cobertura. Polo anterior, as intervencións previstas no ben protexido, dacordo co nivel de protección establecido, incluírá a solución mais acorde -en estética e materiais- ca entidade tradicional do lugar. |

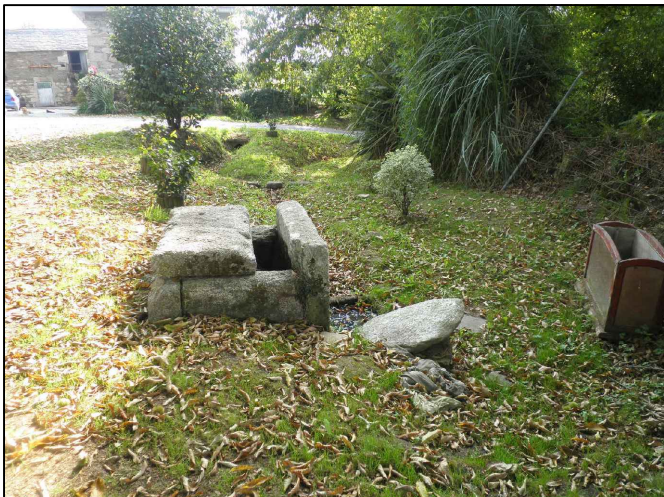
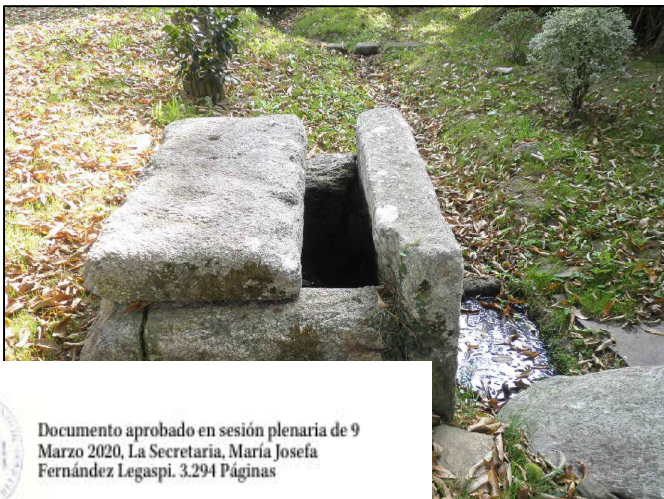
| <b>NOME:</b><br><i>Fonte en A Igrexa</i> | <b>COORDENADAS UTM:</b><br>625925, 4772471 | <b>CLASIFICACIÓN DO SOLO:</b><br><i>[Ben catalogado]:</i><br>SNR | <b>DESCRICIÓN:</b><br>Fonte de planta rectangular, formado por pedras de mampostería enteiras cunha pequena abertura na parte superior e unha saída de agua na parte frontal, a cuberta do mesmo está formada por mampostería de xisto.<br>Presenta un bo estado de conservación. |

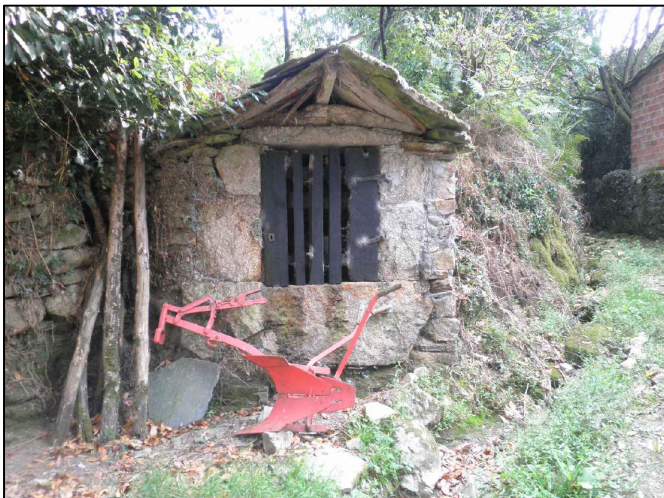
| <b>NOME:</b><br><i>Pozo en Castro</i> | <b>COORDENADAS UTM:</b><br>626253, 4772655 | <b>CLASIFICACIÓN DO SOLO:</b><br><i>[Ben catalogado]:</i><br>SNR | <b>DESCRICIÓN:</b><br>Pozo de planta rectangular, con cerramentos de mampostería de xisto con rexuntado de ocos con morteiro de cemento e a cuberta a duas augas realizada sobre estrutura de madeira e chantos de pizarra como material cobertura a cal se apoia nos propios muros. Presenta un bo estado de conservación. |

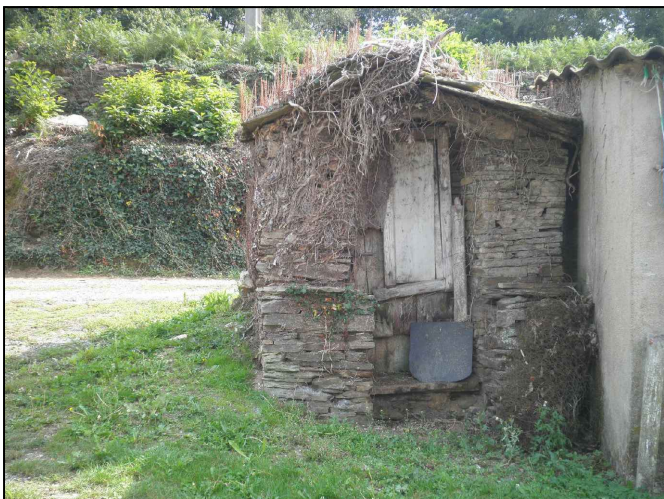
| <b>NOME:</b><br><i>Pozo en Espiñeiros</i> | <b>COORDENADAS UTM:</b><br>625218, 4773222 | <b>CLASIFICACIÓN DO SOLO:</b><br><i>[Ben catalogado]:</i><br>SNR | <b>DESCRICIÓN:</b><br>Pozo de planta rectangular realizado con cerramentos de mampostería de xisto con revocos de morteiro de cemento e a cuberta a dúas augas realizada sobre estrutura de madeira e chantos de pizarra como material cobertura a cal se apoia nos propios muros. Consta dunha porta de acceso ó mesmo de carpintería de madeira.<br>Presenta un regular estado de conservación, xa que ten vexetación polos seus muros. |

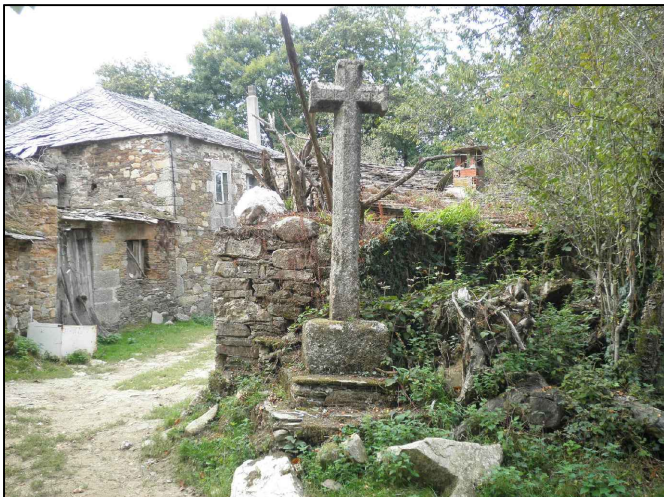
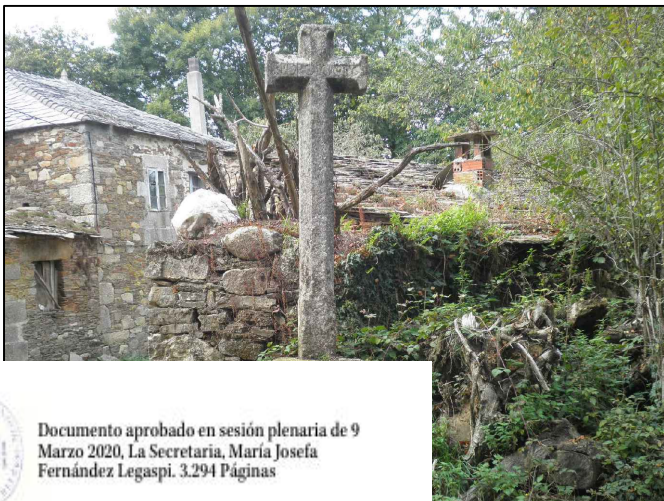
| <b>NOME:</b><br><i>Cruz en Espiñeiros</i> | <b>COORDENADAS UTM:</b><br>625665, 4773195 | <b>CLASIFICACIÓN DO SOLO:</b><br><i>[Ben catalogado]:</i><br>SNR | <b>DESCRICIÓN:</b><br>A cruz encóntrase nun bo estado de conservación. A base de forma cúbica está formada por dous pasos con mampostería de xisto, a subbase da mesma forma que a base fórmase por unha peza de mampostería. O fuste e a cruz son unha mesma peza de forma cuadrangular e as arestas rebaixadas. Presenta un bo estado de conservación. |

| <b>LUGAR:</b><br>Os Espiñeiros | <b>TIPOLOXÍA:</b><br>Ben Etnográfico | <b>NIVEL DE PROTECCIÓN:</b><br>Integral | <b>DEMAIS INDICACIONS:</b><br>A cruz descrita anteriormente suxeita a protección cultural terá no presenta Catálogo, a tódolos efectos a condición de BIC. |

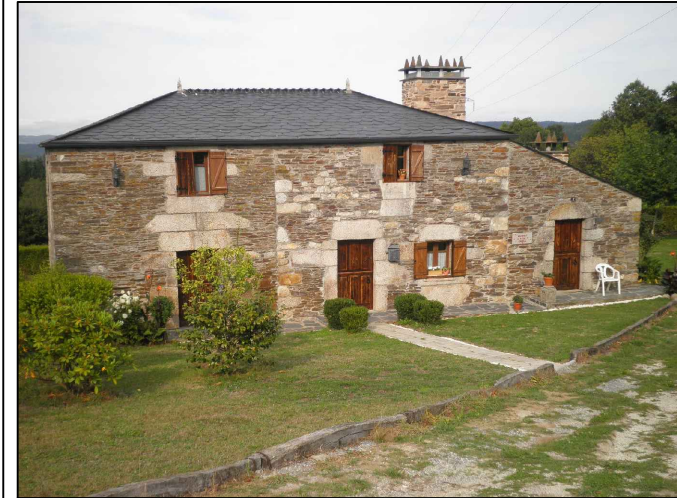
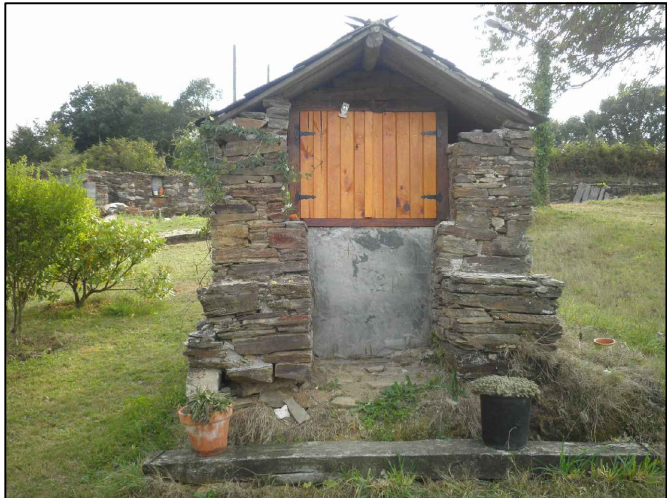
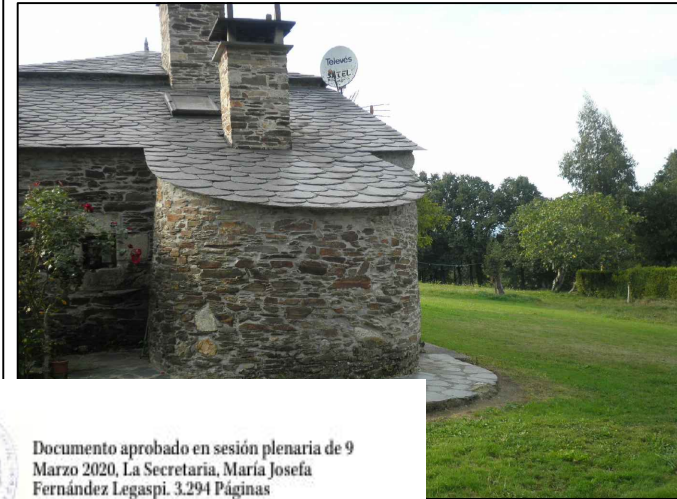
| <b>NOME:</b><br><i>Conxunto Casa con Forno e Pozo en A Igrexa</i> | <b>LUGAR:</b><br>A Igrexa | <b>PARROQUIA:</b><br>Duancos (Santa María) | <b>CLASIFICACIÓN DO SOLO [Conxunto catalogado]:</b><br>SR/PP, SR/PIF | <b>DESCRICIÓN:</b><br><b>(a).</b> -Edificación de dúas alturas e planta rectangular, con fachada de pedra á vista e rexuntado de ocos. A cuberta é a catro augas, cun anexo cuberto a unha auga, de pizarra como elemento de cubrición con gran chimenea fabricada no mesmo material cá da fachada. A edificación anexa consta dun forno con planta semicircular, material dos muros son de mampostería de xisto á vista. O forno carece de ocos, agas o da entrada ó mesmo pero dito oco da lugar cara a edificación anexa. Presenta un bo estado de conservación.<br><b>(b).</b> -Pozo de planta rectangular, con cerramentos de mampostería de xisto con revocos de morteiro de cemento e a cuberta a duas augas realizada sobre estrutura de madeira e chantos de pizarra como material cobertura a cal se apoia nos propios muros.Ten unha pequena porta de madeira. Presenta un bo estado de conservación. |

| <b>BENS CONSTITUTIVOS [UTM]:</b><br><b>(a).</b> - <i>Casa e Forno</i><br>[625951, 4773073]<br><b>(b).</b> - <i>Pozo</i><br>[625932, 4773071] | <b>TIPOLOXÍA:</b><br>Conxunto Arquitectónico-Etnográfico | <b>NIVEL DE PROTECCIÓN:</b><br>Integral | <b>DEMAIS INDICACIÓNS:</b><br>No caso da casa, suxeita a protección patrimonial, poderanse permitir as obras correspondintes ao nivel de protección ambiental o cal permite obras de conservación, restauración, consolidación, rehabilitación e reestructuración e, en determinadas circunstancias, obras de ampliación; segundo regulación específica. Prohibense todas as demais obras que difiran das anteriores.<br>Advertese a disconformidade, coas características tradicionais propias do pozo, do recubrimiento de cemento na parte frontal inferior. Polo anterior, as intervencións previstas no ben protexido, dacordo co nivel de protección establecido, incluírá a solución mais acorde -en estética e materiais- ca entidade tradicional do lugar. | |

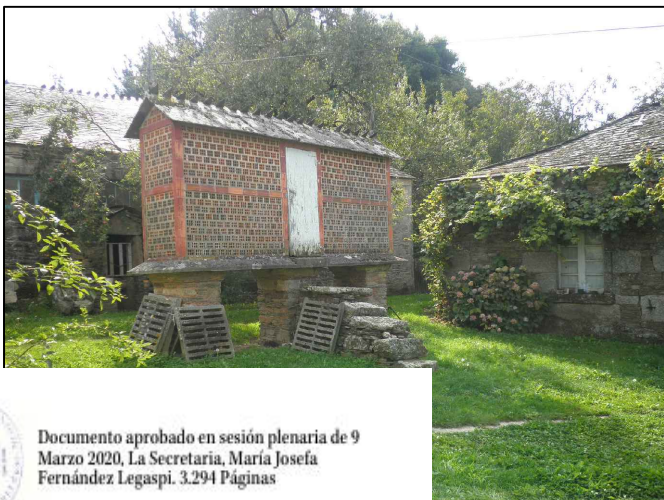
Pozo

| <b>NOME:</b><br><i>Pozo e Hórreo en Espiñeiros</i> | <b>COORDENADAS UTM:</b><br>625209, 4773239 | <b>CLASIFICACIÓN DO SOLO:</b><br><i>[Ben catalogado]:</i><br>SNR | <b>DESCRICIÓN:</b><br>(a).-Pozo de planta rectangular, con cerramentos de mampostería de xisto á vista con revocos de morteiro e a cuberta a dúas augas realizada sobre estrutura de madeira e chantos de pizarra como material cobertura a cal se apoia nos propios muros. Presenta un bo estado de conservación.<br>(b).-Hórreo en planta rectangular fabricado cos pes de mampostería de pedra á vista e armazón de material cerámico, a cuberta é de pizarra a dúas augas sobre estrutura de madeira. So ten un oco para acceder o mesmo con carpintería de madeira, o cal acédese mediante unhas escaleiras de mampostería de xisto. Presenta un bo estado de conservación. |

| <b>CÓDIGO IDENTIFICATIVO:</b><br><i>CX23-02</i> | <b>TITULARIDADE:</b><br>Privada | <b>REGULACIÓN ESPECÍFICA:</b><br>E/PT | <b>DEMAIS INDICACIÓNS:</b><br>O hórreo identificado terá a condición de BIC, dacordo co establecido no Decreto 449/1973 e disposicións segundas da Lei 16/1985 e Lei 8/1195, sempre e cando quede debidamente xustificada a súa antigüidade en mais de 100 anos; se a antigüidade aportada fora menor, determinaríase comoa un ben do Inventario Xeral de Galicia. |

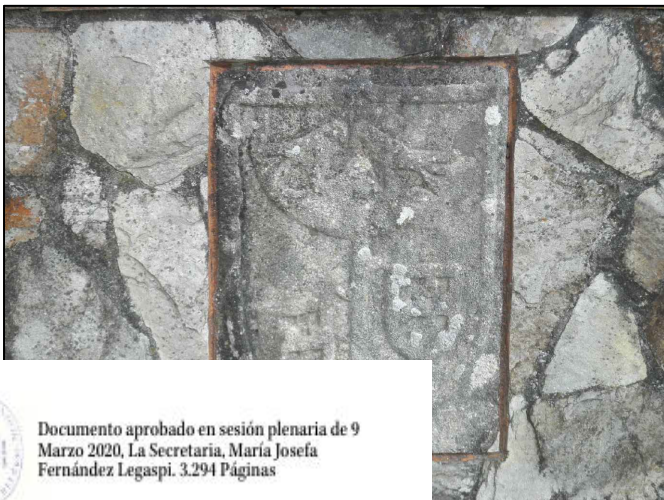
| <b>NOME:</b><br><i>Iglesia Parroquial de Santa Comba de Orizón</i> | <b>COORDENADAS UTM:</b><br>627196, 4772409 | <b>CLASIFICACIÓN DO SOLO:</b><br><i>[Ben catalogado]:</i><br>SR/PP,Q | <b>DESCRICIÓN:</b><br>A igrexa é un modesto templo rural do s. XVIII, que substituíu a outro bastante máis antigo, e este á súa vez, dende aquela data sufriu numerosas reformas, algunhas moi recentes. De nave rectangular cuberta a dúas vertentes, con arcada cega no lenzo dereito para o retablo e senllas portas de acceso, unha no frontis e outra no muro dereito, ambas as dúas enmarcadas con cachotaría de granito. O arco triunfal de medio punto parte de columnas pegadas con capiteis troncopiramidais de cantería. Capela maior de planta cuadrangular e teitume a catro augas con remate en pináculo, e dende ela accédese á sancristía, máis baixa e cuberta a tres augas. Frontis e espadana realizados en cantería e un só oco. Remate piramidal. Aos pés da nave, pila bautismal do s. XVIII de granito, base cadrada e decoración de volutas e cordón. De grande interese é a lápida sepulcral achada durante os traballos de aplanamento e remodelación do cemiterio.<br>A devandita lápida, de lousa, posúe unha inscrición en caracteres visigóticos e dáte probablemente do s. VIII. |

| <b>PARROQUIA:</b><br>Santa Comba de Orizón (Santa Comba) | <b>OBRAS PERMITIDAS:</b><br>Obras de conservación, restauración e consolidación; segundo regulación específica. Prohíbense todas as demais obras que difiran das anteriores. | | <b>DEMAIS INDICACIONS:</b><br>Advirtese a desconformidade, coas características tradicionais propias da zona onde se empra o ben protexido, da situación dun báculo metálico de alumbrado público empotrado nun dos muros de cerramento. Polo tanto, as intervencións previstas no ben protexido, dacordo co nivel de protección establecido, incluíran a substitución da desconformidade anteriormente descrita por unha solución acorde-en materiais e estética -co paisaxe rural propio da zona e demais construcións tradicionais do entorno. |

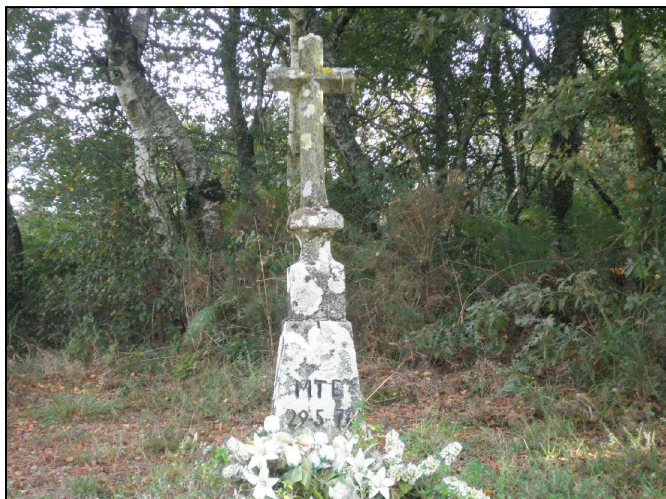
| <b>NOME:</b><br><i>Cruz en Freinobal</i> | <b>COORDENADAS UTM:</b><br>626742, 4771630 | <b>CLASIFICACIÓN DO SOLO:</b><br><i>[Ben catalogado]:</i><br>SR/PP | <b>DESCRICIÓN:</b><br>Encóntrase en bo estado de conservación. Base monolítica con tres partes diferenciadas, unha primeira en forma toncocónica, seguida dunha parte cilíndrica e unha última con moldura cónica. Fuste monolítico de sección cuadrangular de moi pequeno tamaño. Cruz de sección cuadrangular coas arestas rebaixadas |

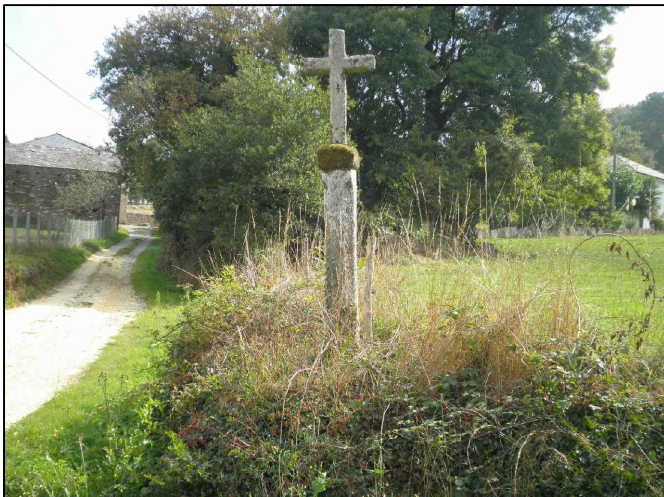
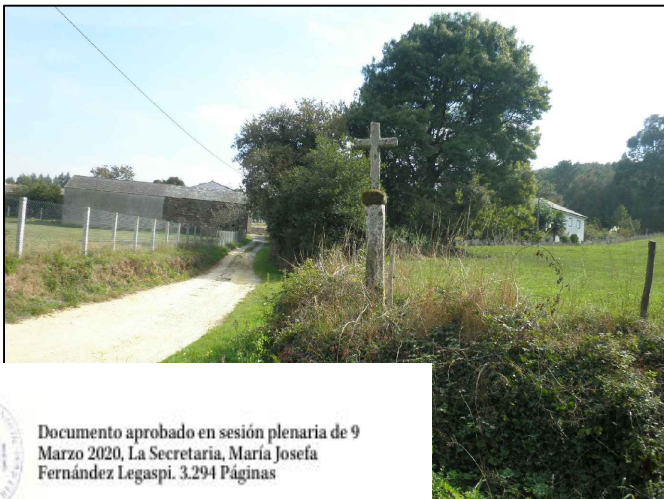
| <b>NOME:</b><br><i>Cruz en Quintela</i> | <b>COORDENADAS UTM:</b><br>627734, 4773061 | <b>CLASIFICACIÓN DO SOLO:</b><br><i>[Ben catalogado]:</i><br>SNR | <b>DESCRIPCIÓN:</b><br>Cruz con base monolítica con tres partes diferenciadas, unha primeira en forma toncocónica, seguida dunha parte cilíndrica e unha última con moldura cónica. Fuste monolítico de sección cuadrangular de moi pequeno tamaño. Cruz de sección cuadrangular. Presenta un regular estado de conservación, xa que está rodeado de vexetación. |

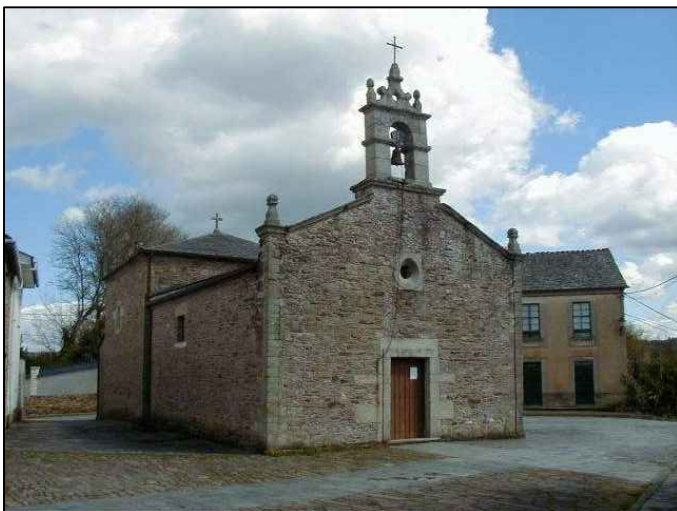
| <b>NOME:</b><br><i>Igrexa Parroquial de Castro de Rei</i> | <b>COORDENADAS UTM:</b><br>630082, 4785501 | <b>CLASIFICACIÓN DEL SOLO</b><br>[Ben catalogado]:<br>Solo Urbano, Q | <b>DESCRIPCIÓN:</b><br>Esta igrexa que data do S.XVIII, probablemente se asente, ao igual que o conxunto de edificacións que se asentan sobre a parte antiga da Vila de Castro de Rei. A igrexa remodelouse e 1990 e consta de nave rectangular con coro aos pés, frontis liso con xambas e lintel resaltados no acceso principal e sobre el un óculo granítico a xeito de bufarda. O campanario é máis propio dunha ermida que dunha igrexa, formado por bloques labrados e remates en acróteras cunha cruz de ferro no cal se alberga unha única campá. A capela maior, de planta cuadrangular e maior altura, que o resto da construción, está cuberta a dúas augas e rematada en cruz. Ilumínase con ventás abucinadas que se decoran con vidreira. Arco triunfal de medio punto sobre capiteis con moldura biselada. Piso de lousa pulida e granito do pirineo. A cuberta en madeira de castaño con dúas vigas tirantes e lousa ao exterior. A sancristía, máis baixa que o edificio principal de cobre a unha soa auga, e ten porta de acceso independente do resto do templo. |

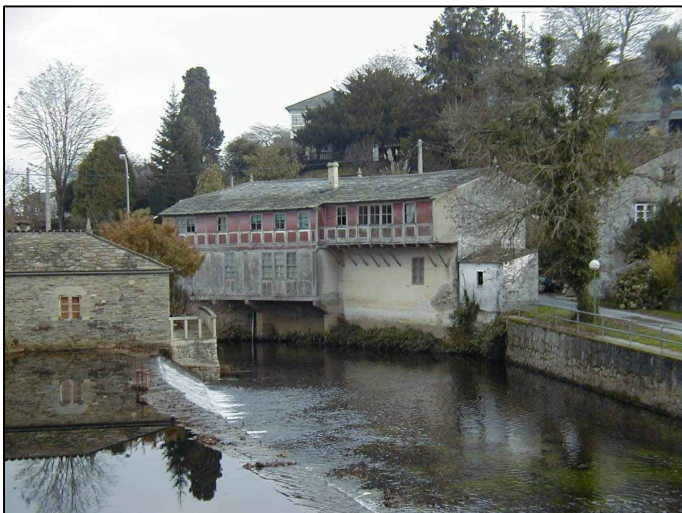
| <b>NOME:</b><br><i>Casa en Castro de Rei</i> | <b>COORDENADAS UTM:</b><br>629990, 4785440 | <b>CLASIFICACIÓN DO SOLO:</b><br>[Ben catalogado]:<br>Solo Urbano | <b>DESCRIPCIÓN:</b><br>Edificación de planta rectangular e dobre altura, que se levanta ao lado do río. A cuberta é a dúas augas de lousa da zona sobre estrutura de madeira. Os cerramentos son de cachotería de xisto da zona, rebozado por morteiro de cemento, e nalgúns casos pintado. Chama a atención deste conxunto que unha parte da segunda altura se encontra saiente sobre o Río, resolvéndose isto cunha serie de apoios que van dende este á parte inferior da construción. As ventás, portas e balcaneiras desta casa son de madeira. Presenta un bo estado de conservación |

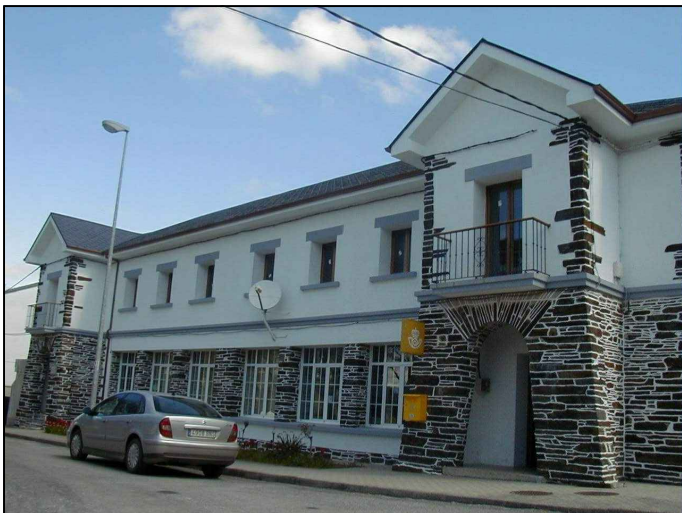
| <b>NOME:</b><br><i>Biblioteca de Castro de Rei</i> | <b>COORDENADAS UTM:</b><br>630224, 4785306 | <b>CLASIFICACIÓN DO SOLO:</b><br>[Ben catalogado]:<br>Solo Urbano, Q | <b>DESCRIPCIÓN:</b><br>Edificación totalmente restaurada. Posúe planta rectangular con dobre altura e cuberta a catro augas de lousa. No piso inferior, a construción conserva a orixinal cachotería de xisto, arrexuntado con morteiro, e na planta superior este xisto foi rebozado con morteiro de cemento e pintado, agás nas esquinas en que se conserva a cachotería vista. Todo o edificio ten perpiños de granito nos ocos. Presenta tamén na segunda altura na zona sainte do edificio uns balcóns cunha estrutura de pedra e cerramentos de berxa de forxa. As entradas da parte inferior adórnanse con senllos arcos de medio punto realizados no mesmo xisto da parte baixa. Tamén se ha de ter en conta que as ventás da parte inferior posúen reixas.<br>Presenta un bo estado de conservación |

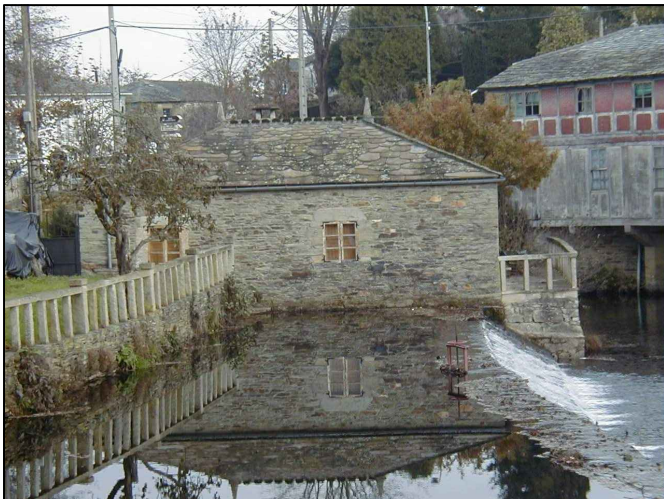
| <b>NOME:</b><br><i>Muiño en Castro de Rei</i> | <b>COORDENADAS UTM:</b><br>629973,4785428 | <b>CLASIFICACIÓN DO SOLO:</b><br>[Ben catalogado]:<br>Solo Urbano, Q | <b>DESCRIPCIÓN:</b><br>Edificación que levou a cabo a función de muiño, posúe unha planta cadrada, con cerramentos de cachotería de xisto da zona rexuntados con morteiro de cemento. A cuberta de lousa a catro augas, sobre estrutura de madeira e remate da cumieira con pináculos de granito. Os ocos distribúense polas fachadas e contan con ventás e contraventás de madeira. Presenta un bo estado de conservación. |
